# Översiktlig kartering av stabilitetsförhållandena

### Håbo Kommun

Plats: Prästängen, sektion HAB-K1  
Punkt nr: HAB-Op1.0

Datum: 2018-09-10  
Utförd av: Golder Associates AB

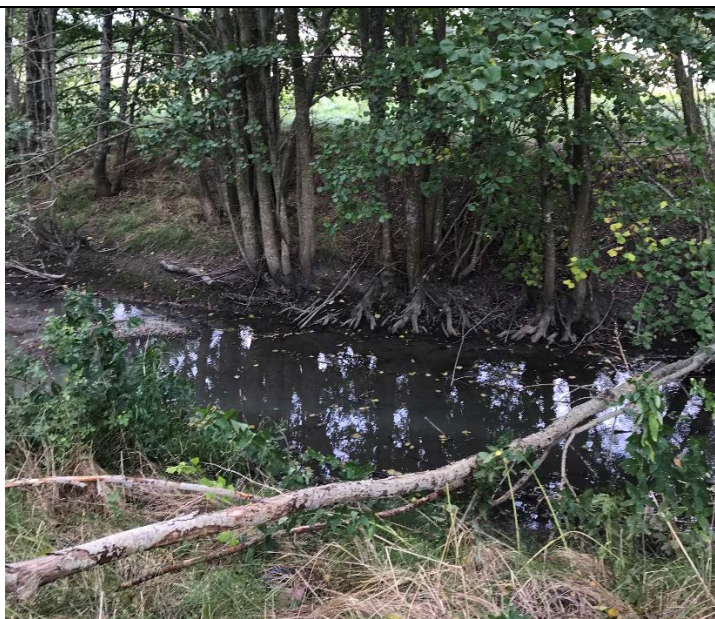
Erosionsindikatorer	
<input type="checkbox"/>	Bar jord
<input checked="" type="checkbox"/>	Skadetyper – morfologi <sup>1</sup>
<input checked="" type="checkbox"/>	Lutande träd
<input type="checkbox"/>	Lutande träd med uppåtgående topp
<input type="checkbox"/>	Luckor i vegetationstäckan
<input type="checkbox"/>	Utsatt läge i terrängen
<input checked="" type="checkbox"/>	Nedfallna träd

Erosionens omfattning (del av slänt)	
<input type="checkbox"/>	Hela slänten
<input checked="" type="checkbox"/>	Endast nedre delen
<input type="checkbox"/>	Endast övre delen
<input type="checkbox"/>	Varierande

Erosionstyp	
<input type="checkbox"/>	Ras (sand)
<input type="checkbox"/>	Jordflytning (silt)
<input type="checkbox"/>	Skred (lera)
<input checked="" type="checkbox"/>	Svårbestämbar

Erosionsaktivitet	
<input type="checkbox"/>	Stor aktivitet <sup>2</sup>
<input type="checkbox"/>	Måttlig aktivitet <sup>3</sup>
<input checked="" type="checkbox"/>	Ringa aktivitet <sup>4</sup>
<input type="checkbox"/>	Läkt skada
<input type="checkbox"/>	Kan ej bedömas
<input type="checkbox"/>	Obefintlig erosion

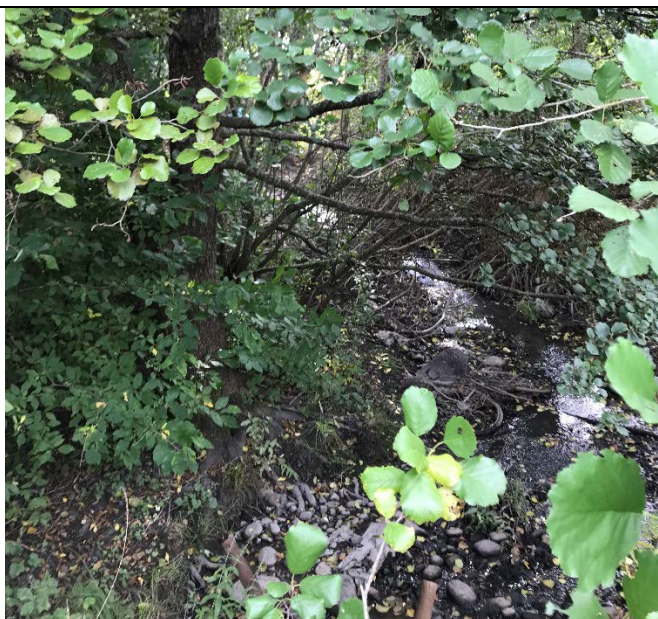
Plats: Prästängen, sektion HAB-Ö1.1  
Punkt nr: HAB-Op1.1

Erosionsindikatorer	
<input type="checkbox"/>	Bar jord
<input checked="" type="checkbox"/>	Skadetyper – morfologi <sup>1</sup>
<input checked="" type="checkbox"/>	Lutande träd
<input type="checkbox"/>	Lutande träd med uppåtstående topp
<input type="checkbox"/>	Luckor i vegetationstäckan
<input type="checkbox"/>	Utsatt läge i terrängen
<input checked="" type="checkbox"/>	Nedfallna träd

Erosionens omfattning (del av slänt)	
<input type="checkbox"/>	Hela slänten
<input checked="" type="checkbox"/>	Endast nedre delen
<input type="checkbox"/>	Endast övre delen
<input type="checkbox"/>	Varierande

Erosionstyp	
<input type="checkbox"/>	Ras (sand)
<input type="checkbox"/>	Jordflyttning (silt)
<input type="checkbox"/>	Skred (lera)
<input checked="" type="checkbox"/>	Svårbestämbar

Erosionsaktivitet	
<input type="checkbox"/>	Stor aktivitet <sup>2</sup>
<input type="checkbox"/>	Måttlig aktivitet <sup>3</sup>
<input checked="" type="checkbox"/>	Ringa aktivitet <sup>4</sup>
<input type="checkbox"/>	Läkt skada
<input type="checkbox"/>	Kan ej bedömas
<input type="checkbox"/>	Obefintlig erosion

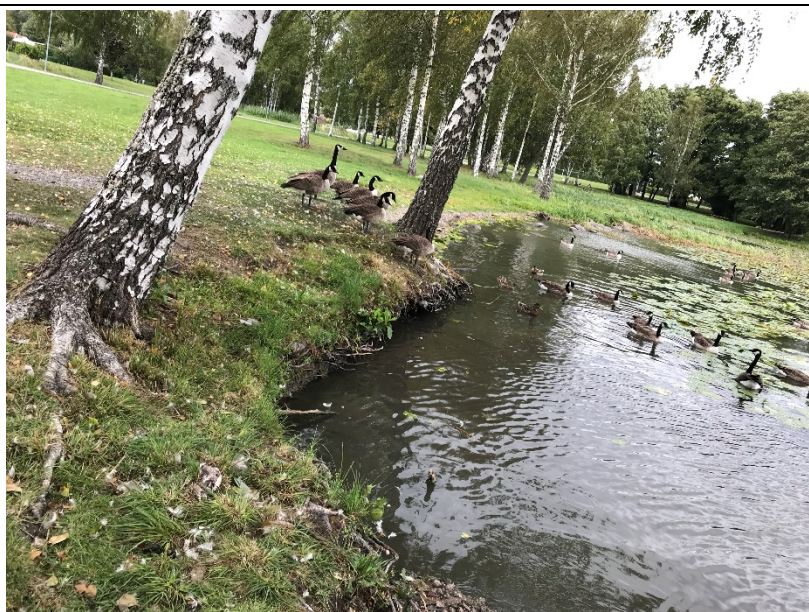
Plats: Fånäs, sektion HAB-K2  
Punkt nr: HAB-Op2.0

Erosionsindikatorer	
<input type="checkbox"/>	Bar jord
<input checked="" type="checkbox"/>	Skadetyper – morfologi <sup>1</sup>
<input checked="" type="checkbox"/>	Lutande träd
<input type="checkbox"/>	Lutande träd med uppåtgående topp
<input type="checkbox"/>	Luckor i vegetationstäcket
<input type="checkbox"/>	Utsatt läge i terrängen
<input type="checkbox"/>	Nedfallna träd

Erosionens omfattning (del av slänt)	
<input type="checkbox"/>	Hela slänten
<input checked="" type="checkbox"/>	Endast nedre delen
<input type="checkbox"/>	Endast övre delen
<input type="checkbox"/>	Varierande

Erosionstyp	
<input type="checkbox"/>	Ras (sand)
<input type="checkbox"/>	Jordflytning (silt)
<input type="checkbox"/>	Skred (lera)
<input checked="" type="checkbox"/>	Svårbestämbar

Erosionsaktivitet	
<input type="checkbox"/>	Stor aktivitet <sup>2</sup>
<input checked="" type="checkbox"/>	Måttlig aktivitet <sup>3</sup>
<input type="checkbox"/>	Ringa aktivitet <sup>4</sup>
<input type="checkbox"/>	Läkt skada
<input type="checkbox"/>	Kan ej bedömas
<input type="checkbox"/>	Obefintlig erosion

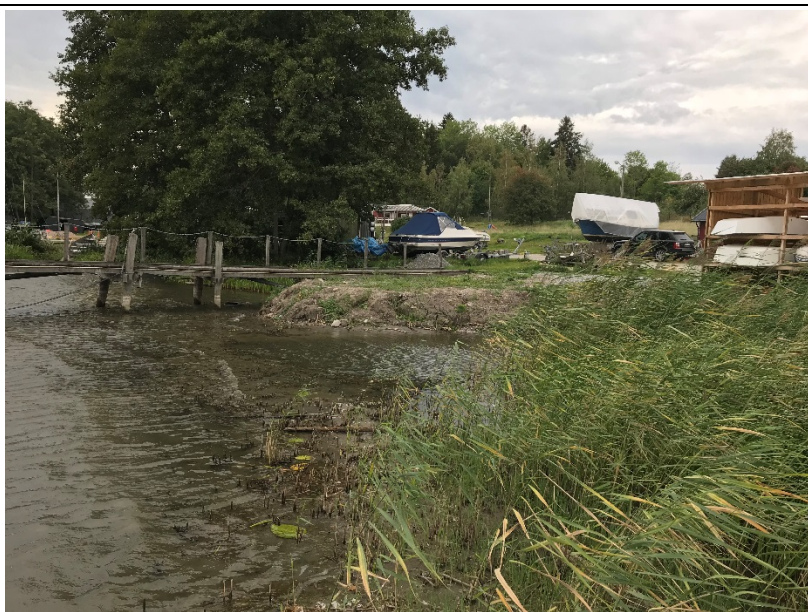
Plats: Fånäs, sektion HAB-Ö2.1  
Punkt nr: HAB-Op2.1

Erosionsindikatorer	
<input type="checkbox"/>	Bar jord
<input checked="" type="checkbox"/>	Skadetyper – morfologi <sup>1</sup>
<input checked="" type="checkbox"/>	Lutande träd
<input type="checkbox"/>	Lutande träd med uppåtstående topp
<input type="checkbox"/>	Luckor i vegetationstäckan
<input type="checkbox"/>	Utsatt läge i terrängen
<input type="checkbox"/>	Nedfallna träd

Erosionens omfattning (del av slänt)	
<input type="checkbox"/>	Hela slänten
<input checked="" type="checkbox"/>	Endast nedre delen
<input type="checkbox"/>	Endast övre delen
<input type="checkbox"/>	Varierande

Erosionstyp	
<input type="checkbox"/>	Ras (sand)
<input type="checkbox"/>	Jordflytning (silt)
<input type="checkbox"/>	Skred (lera)
<input checked="" type="checkbox"/>	Svårbestämbar

Erosionsaktivitet	
<input type="checkbox"/>	Stor aktivitet <sup>2</sup>
<input type="checkbox"/>	Måttlig aktivitet <sup>3</sup>
<input checked="" type="checkbox"/>	Ringa aktivitet <sup>4</sup>
<input type="checkbox"/>	Läkt skada
<input type="checkbox"/>	Kan ej bedömas
<input type="checkbox"/>	Obefintlig erosion

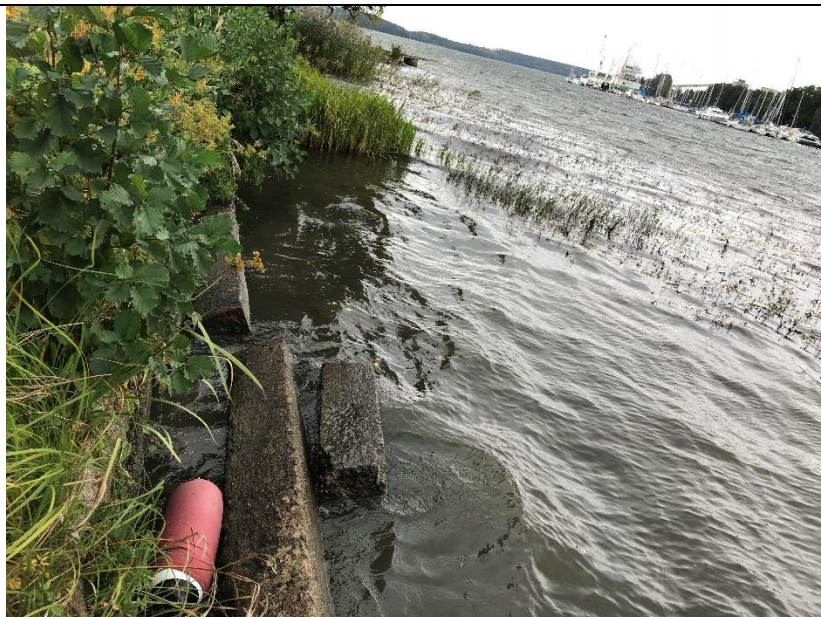
Plats: Fånäs, sektion HAB-K3  
Punkt nr: HAB-Op3.0

Erosionsaktivitet	
<input type="checkbox"/>	Stor aktivitet <sup>2</sup>
<input type="checkbox"/>	Måttlig aktivitet <sup>3</sup>
<input type="checkbox"/>	Ringa aktivitet <sup>4</sup>
<input type="checkbox"/>	Lågt skada
<input type="checkbox"/>	Kan ej bedömas
<input checked="" type="checkbox"/>	Obefintlig erosion

Observerad "människlig aktivitet"	
<input type="checkbox"/>	Erosionsskydd av hög kvalitet
<input checked="" type="checkbox"/>	Erosionsskydd av dålig kvalitet
<input type="checkbox"/>	Erosionsskydd av svårbest. kvalitet
<input type="checkbox"/>	Markförlagda ledningar
<input type="checkbox"/>	Avloppsbrunnar
<input type="checkbox"/>	Jordfyllning
<input type="checkbox"/>	Avfall
<input type="checkbox"/>	Stödmur, spont
<input type="checkbox"/>	Byggnation, anläggning
<input type="checkbox"/>	Människlig aktivitet i allm., slitage, spår
<input type="checkbox"/>	Större avverkning
<input type="checkbox"/>	Kaj
<input type="checkbox"/>	Schaktning
<input type="checkbox"/>	Kulvertering av vattendrag
<input type="checkbox"/>	Sprängstensfyllning

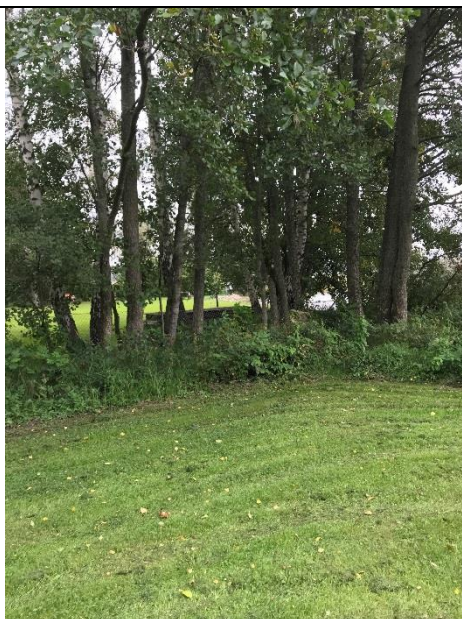
Plats: Fånäs, sektion HAB-Ö3.1  
Punkt nr: HAB-Op3.1

Erosionsaktivitet	
<input type="checkbox"/>	Stor aktivitet <sup>2</sup>
<input type="checkbox"/>	Måttlig aktivitet <sup>3</sup>
<input type="checkbox"/>	Ringa aktivitet <sup>4</sup>
<input type="checkbox"/>	Läkt skada
<input type="checkbox"/>	Kan ej bedömas
<input checked="" type="checkbox"/>	Obefintlig erosion

Observerad "mänsklig aktivitet"	
<input type="checkbox"/>	Erosionsskydd av hög kvalitet
<input type="checkbox"/>	Erosionsskydd av dålig kvalitet
<input type="checkbox"/>	Erosionsskydd av svårbest. kvalitet
<input type="checkbox"/>	Markförlagda ledningar
<input type="checkbox"/>	Avloppsbrunnar
<input type="checkbox"/>	Jordfyllning
<input type="checkbox"/>	Avfall
<input type="checkbox"/>	Stödmur, spont
<input type="checkbox"/>	Byggnation, anläggning
<input type="checkbox"/>	Mänsklig aktivitet i allm., slitage, spår
<input type="checkbox"/>	Större avverkning
<input type="checkbox"/>	Kaj
<input type="checkbox"/>	Schaktning
<input type="checkbox"/>	Kulvertering av vattendrag
<input checked="" type="checkbox"/>	Sprängstensfyllning

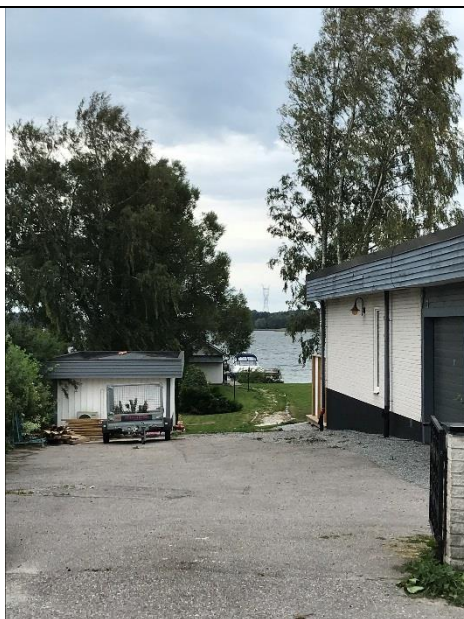
Plats: Fånäs, sektion HAB-Ö3.2  
Punkt nr: HAB-Op3.2

Erosionsaktivitet	
<input type="checkbox"/>	Stor aktivitet <sup>2</sup>
<input type="checkbox"/>	Måttlig aktivitet <sup>3</sup>
<input type="checkbox"/>	Ringa aktivitet <sup>4</sup>
<input type="checkbox"/>	Läkt skada
<input type="checkbox"/>	Kan ej bedömas
<input checked="" type="checkbox"/>	Obefintlig erosion
