# Översiktlig kartering av stabilitetsförhållandena

## Fältbesiktning / Observationspunkt

### Håbo Kommun

Plats: Prästängen, sektion HAB-K1  
Punkt nr: HAB-Op1.0

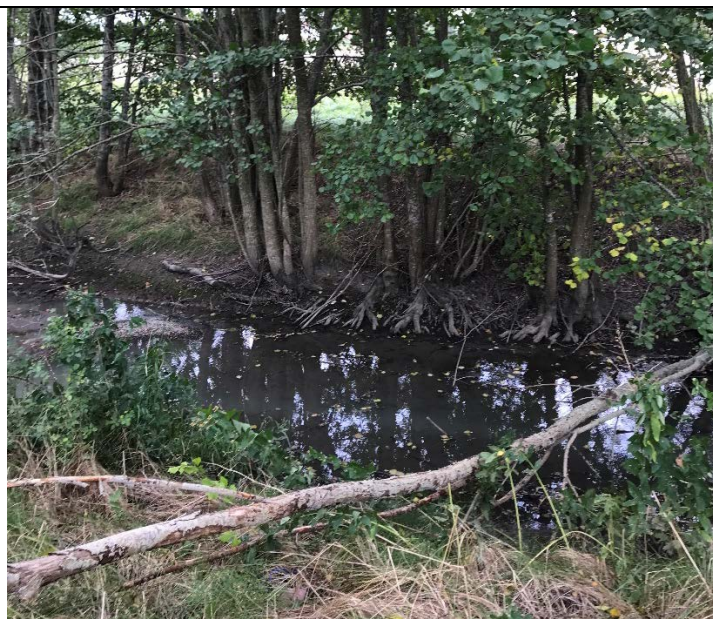
Foto:  
(Fotoriktning mot sydväst)

Erosionsindikatorer	
<input type="checkbox"/>	Bar jord
<input checked="" type="checkbox"/>	Skadetyper – morfologi <sup>1</sup>
<input checked="" type="checkbox"/>	Lutande träd
<input type="checkbox"/>	Lutande träd med uppåtstående topp
<input type="checkbox"/>	Luckor i vegetationstäckan
<input type="checkbox"/>	Utsatt läge i terrängen
<input checked="" type="checkbox"/>	Nedfallna träd

Erosionens omfattning (del av slänt)	
<input type="checkbox"/>	Hela slänten
<input checked="" type="checkbox"/>	Endast nedre delen
<input type="checkbox"/>	Endast övre delen
<input type="checkbox"/>	Varierande

Erosionstyp	
<input type="checkbox"/>	Ras (sand)
<input type="checkbox"/>	Jordflytning (silt)
<input type="checkbox"/>	Skred (lera)
<input checked="" type="checkbox"/>	Svårbestämbar

Erosionsaktivitet	
<input type="checkbox"/>	Stor aktivitet <sup>2</sup>
<input type="checkbox"/>	Måttlig aktivitet <sup>3</sup>
<input checked="" type="checkbox"/>	Ringa aktivitet <sup>4</sup>
<input type="checkbox"/>	Läkt skada
<input type="checkbox"/>	Kan ej bedömas
<input type="checkbox"/>	Obefintlig erosion
