Översiktlig kartering av stabilitetsförhållandena

Fältbesiktning / Observationspunkt

Håbo Kommun

Plats: Prästängen, sektion HAB-Ö1.2
Punkt nr: HAB-Op1.2

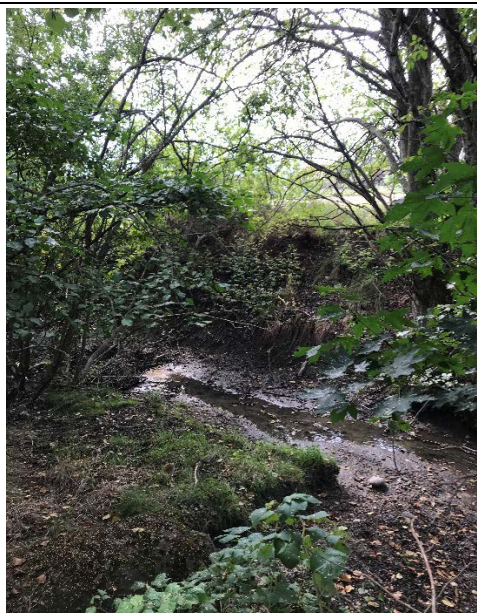
Foto:
(Fotoriktning mot sydost)

Vegetationstyp	
<input checked="" type="checkbox"/>	Uppvuxen skog
<input type="checkbox"/>	Ungskog
<input checked="" type="checkbox"/>	Sly
<input type="checkbox"/>	Enstaka grövre träd
<input type="checkbox"/>	Enstaka mindre träd
<input type="checkbox"/>	Buskar
<input type="checkbox"/>	Gräs och örter
<input type="checkbox"/>	Vattenkrävande växtlighet på land
<input type="checkbox"/>	Vass och näckrosor i vattendrag
<input type="checkbox"/>	Övrigt

Släntlutning	
<input checked="" type="checkbox"/>	Brant (>30°, 1:1,5)
<input type="checkbox"/>	Medelbrant (15-30°, 1:4-1:1,5)
<input type="checkbox"/>	Flack (<15°, <1:4)

Slänthöjd		
<input type="checkbox"/>	0-5 m	15-20 m
<input checked="" type="checkbox"/>	5-10 m	20-30 m
<input type="checkbox"/>	10-15 m	Högre: m

Jordart			
<input checked="" type="checkbox"/>	Lera	<input type="checkbox"/>	Block
<input type="checkbox"/>	Silt	<input type="checkbox"/>	Morän
<input type="checkbox"/>	Sand	<input type="checkbox"/>	Berg i dagen
<input type="checkbox"/>	Grus	<input type="checkbox"/>	Organisk jord
<input type="checkbox"/>	Sten	<input type="checkbox"/>	Fyllning

Erosionsindikatorer	
<input type="checkbox"/>	Bar jord
<input checked="" type="checkbox"/>	Skadetyper – morfologi ¹
<input checked="" type="checkbox"/>	Lutande träd
<input type="checkbox"/>	Lutande träd med uppgående topp
<input type="checkbox"/>	Luckor i vegetationstäckan
<input type="checkbox"/>	Utsatt läge i terrängen
<input checked="" type="checkbox"/>	Nedfallna träd

Erosionens omfattning (del av slänt)	
<input type="checkbox"/>	Hela slänten
<input checked="" type="checkbox"/>	Endast nedre delen
<input type="checkbox"/>	Endast övre delen
<input type="checkbox"/>	Varierande

Erosionstyp	
<input type="checkbox"/>	Ras (sand)
<input type="checkbox"/>	Jordflyttning (silt)
<input type="checkbox"/>	Skred (lera)
<input checked="" type="checkbox"/>	Svårbestämbar

Erosionsaktivitet	
<input type="checkbox"/>	Stor aktivitet ²
<input type="checkbox"/>	Måttlig aktivitet ³
<input checked="" type="checkbox"/>	Ringa aktivitet ⁴
<input type="checkbox"/>	Läkt skada
<input type="checkbox"/>	Kan ej bedömas
<input type="checkbox"/>	Obefintlig erosion
