Översiktlig kartering av stabilitetsförhållandena

Fältbesiktning / Observationspunkt

Håbo Kommun

Plats: Fånäs, sektion HAB-K2
Punkt nr: HAB-Op2.0

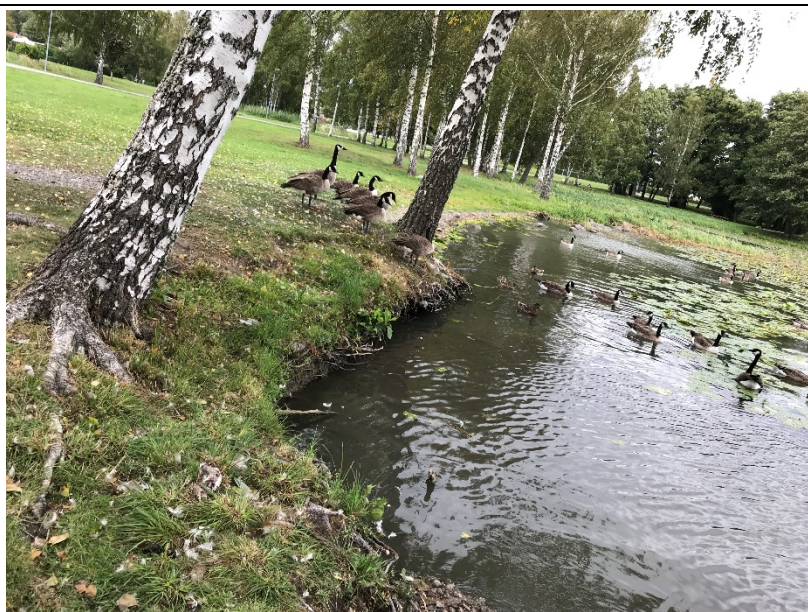
Foto:
(Fotoriktning mot nord)

Vegetationstyp	
<input type="checkbox"/>	Uppvuxen skog
<input type="checkbox"/>	Ungskog
<input type="checkbox"/>	Sly
<input checked="" type="checkbox"/>	Enstaka grövre träd
<input type="checkbox"/>	Enstaka mindre träd
<input type="checkbox"/>	Buskar
<input checked="" type="checkbox"/>	Gräs och örter
<input type="checkbox"/>	Vattenkrävande växtlighet på land
<input type="checkbox"/>	Vass och näckrosor i vattendrag
<input type="checkbox"/>	Övrigt

Släntlutning	
<input type="checkbox"/>	Brant (>30°, 1:1,5)
<input type="checkbox"/>	Medelbrant (15-30°, 1:4-1:1,5)
<input checked="" type="checkbox"/>	Flack (<15°, <1:4)

Slänthöjd		
<input checked="" type="checkbox"/>	0-5 m	15-20 m
<input type="checkbox"/>	5-10 m	20-30 m
<input type="checkbox"/>	10-15 m	Högre: m

Jordart		
<input checked="" type="checkbox"/>	Lera	Block
<input type="checkbox"/>	Silt	Morän
<input type="checkbox"/>	Sand	Berg i dagen
<input type="checkbox"/>	Grus	Organisk jord
<input type="checkbox"/>	Sten	Fyllning

Erosionsindikatorer	
<input type="checkbox"/>	Bar jord
<input checked="" type="checkbox"/>	Skadetyper – morfologi ¹
<input checked="" type="checkbox"/>	Lutande träd
<input type="checkbox"/>	Lutande träd med uppåtgående topp
<input type="checkbox"/>	Luckor i vegetationstäcket
<input type="checkbox"/>	Utsatt läge i terrängen
<input type="checkbox"/>	Nedfallna träd

Erosionens omfattning (del av slänt)	
<input type="checkbox"/>	Hela slänten
<input checked="" type="checkbox"/>	Endast nedre delen
<input type="checkbox"/>	Endast övre delen
<input type="checkbox"/>	Varierande

Erosionstyp	
<input type="checkbox"/>	Ras (sand)
<input type="checkbox"/>	Jordflytning (silt)
<input type="checkbox"/>	Skred (lera)
<input checked="" type="checkbox"/>	Svårbestämbar

Erosionsaktivitet	
<input type="checkbox"/>	Stor aktivitet ²
<input checked="" type="checkbox"/>	Måttlig aktivitet ³
<input type="checkbox"/>	Ringa aktivitet ⁴
<input type="checkbox"/>	Läkt skada
<input type="checkbox"/>	Kan ej bedömas
<input type="checkbox"/>	Obefintlig erosion
