Översiktlig kartering av stabilitetsförhållandena

Fältbesiktning / Observationspunkt

Håbo Kommun

Plats: Fånäs, sektion HAB-K3
Punkt nr: HAB-Op3.0

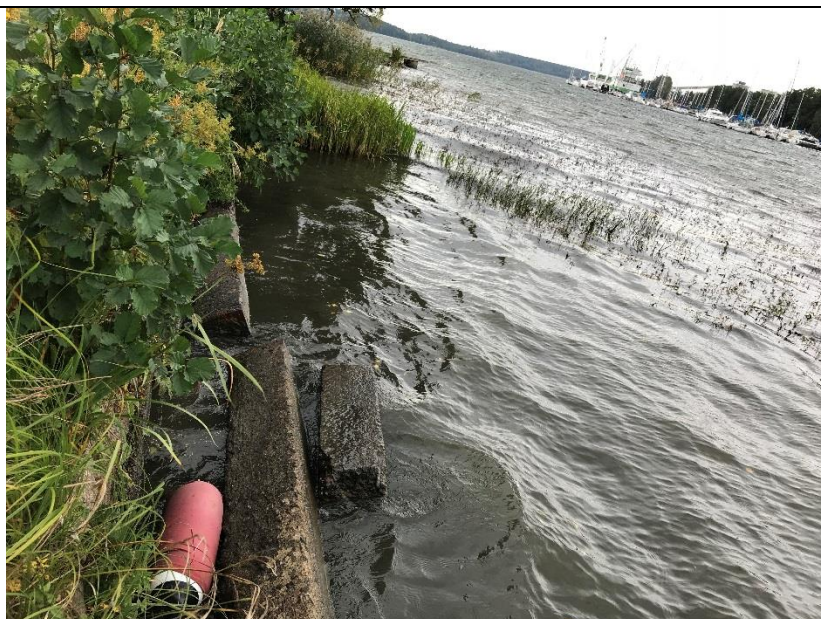
Foto:
(Fotoriktning mot sydost)

Släntlutning	
<input type="checkbox"/>	Brant (>30°, 1:1,5)
<input type="checkbox"/>	Medelbrant (15-30°, 1:4-1:1,5)
<input checked="" type="checkbox"/>	Flack (<15°, <1:4)

Jordart			
<input checked="" type="checkbox"/>	Lera	<input type="checkbox"/>	Block
<input type="checkbox"/>	Silt	<input type="checkbox"/>	Morän
<input type="checkbox"/>	Sand	<input type="checkbox"/>	Berg i dagen
<input type="checkbox"/>	Grus	<input type="checkbox"/>	Organisk jord
<input type="checkbox"/>	Sten	<input type="checkbox"/>	Fyllning

Erosionsaktivitet	
<input type="checkbox"/>	Stor aktivitet ²
<input type="checkbox"/>	Måttlig aktivitet ³
<input type="checkbox"/>	Ringa aktivitet ⁴
<input type="checkbox"/>	Lågt skada
<input type="checkbox"/>	Kan ej bedömas
<input checked="" type="checkbox"/>	Obefintlig erosion

Observerad "människlig aktivitet"	
<input type="checkbox"/>	Erosionsskydd av hög kvalitet
<input checked="" type="checkbox"/>	Erosionsskydd av dålig kvalitet
<input type="checkbox"/>	Erosionsskydd av svårbest. kvalitet
<input type="checkbox"/>	Markförlagda ledningar
<input type="checkbox"/>	Avloppsbrunnar
<input type="checkbox"/>	Jordfyllning
<input type="checkbox"/>	Avfall
<input type="checkbox"/>	Stödmur, spont
<input type="checkbox"/>	Byggnation, anläggning
<input type="checkbox"/>	Människlig aktivitet i allm., slitage, spår
<input type="checkbox"/>	Större avverkning
<input type="checkbox"/>	Kaj
<input type="checkbox"/>	Schaktning
<input type="checkbox"/>	Kulvertering av vattendrag
<input type="checkbox"/>	Sprängstensfyllning
