# Översiktlig kartering av stabilitetsförhållandena

## Fältbesiktning / Observationspunkt

### Härjedalens Kommun

Plats: Hede  
Punkt nr: HAR-Op1.0

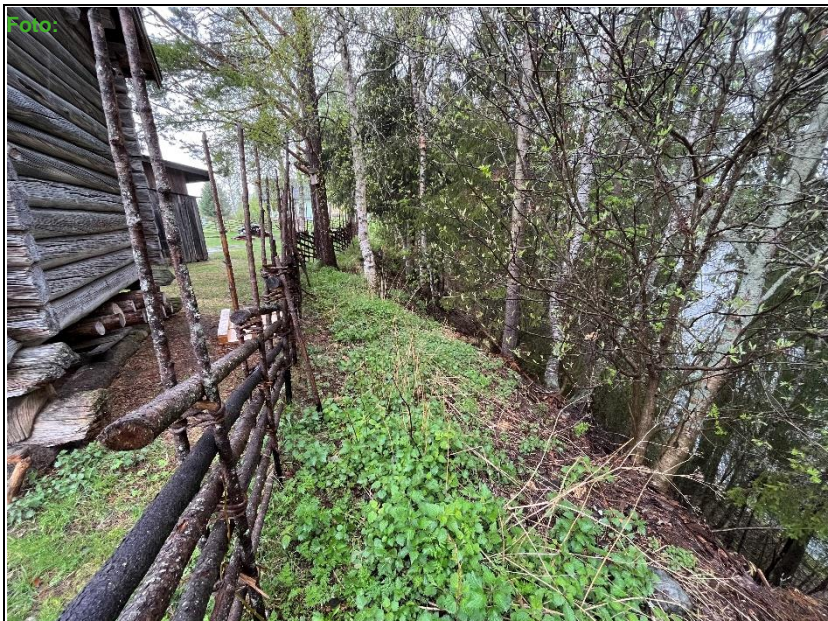
Erosionsindikatorer	
<input checked="" type="checkbox"/>	Bar jord
<input checked="" type="checkbox"/>	Skadetyper – morfologi <sup>1</sup>
<input checked="" type="checkbox"/>	Lutande träd
<input type="checkbox"/>	Lutande träd med uppåtstående topp
<input type="checkbox"/>	Luckor i vegetationstäckan
<input type="checkbox"/>	Utsatt läge i terrängen
<input type="checkbox"/>	Nedfallna träd

Erosionens omfattning (del av slänt)	
<input type="checkbox"/>	Hela slänten
<input type="checkbox"/>	Endast nedre delen
<input type="checkbox"/>	Endast övre delen
<input checked="" type="checkbox"/>	Varierande

Erosionsaktivitet	
<input type="checkbox"/>	Stor aktivitet <sup>2</sup>
<input checked="" type="checkbox"/>	Måttlig aktivitet <sup>3</sup>
<input type="checkbox"/>	Ringa aktivitet <sup>4</sup>
<input type="checkbox"/>	Lågt skada
<input type="checkbox"/>	Kan ej bedömas
<input type="checkbox"/>	Obefintlig erosion

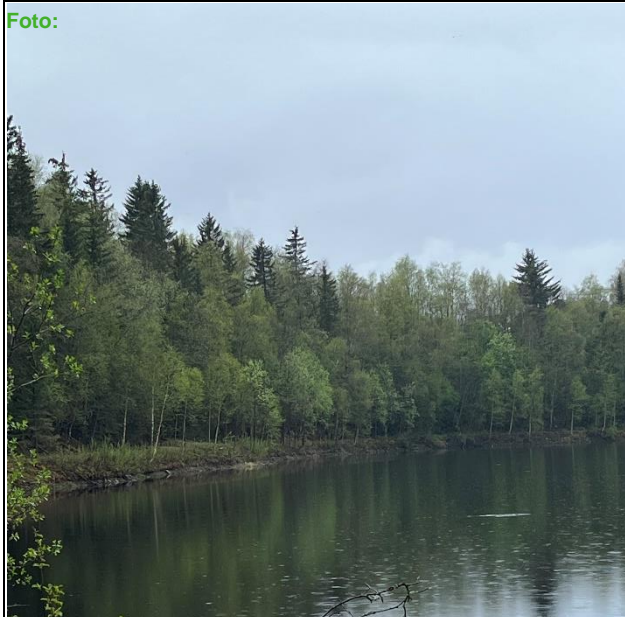
Plats: Hede  
Punkt nr: HAR-Op1.1

Erosionsindikatorer	
<input type="checkbox"/>	Bar jord
<input checked="" type="checkbox"/>	Skadetyper – morfologi <sup>1</sup>
<input type="checkbox"/>	Lutande träd
<input checked="" type="checkbox"/>	Lutande träd med uppåtgående topp
<input type="checkbox"/>	Luckor i vegetationstäckan
<input type="checkbox"/>	Utsatt läge i terrängen
<input type="checkbox"/>	Nedfallna träd

Erosionens omfattning (del av slänt)	
<input type="checkbox"/>	Hela slänten
<input type="checkbox"/>	Endast nedre delen
<input type="checkbox"/>	Endast övre delen
<input checked="" type="checkbox"/>	Varierande

Erosionsaktivitet	
<input type="checkbox"/>	Stor aktivitet <sup>2</sup>
<input type="checkbox"/>	Måttlig aktivitet <sup>3</sup>
<input checked="" type="checkbox"/>	Ringa aktivitet <sup>4</sup>
<input type="checkbox"/>	Lågt skada
<input type="checkbox"/>	Kan ej bedömas
<input type="checkbox"/>	Obefintlig erosion

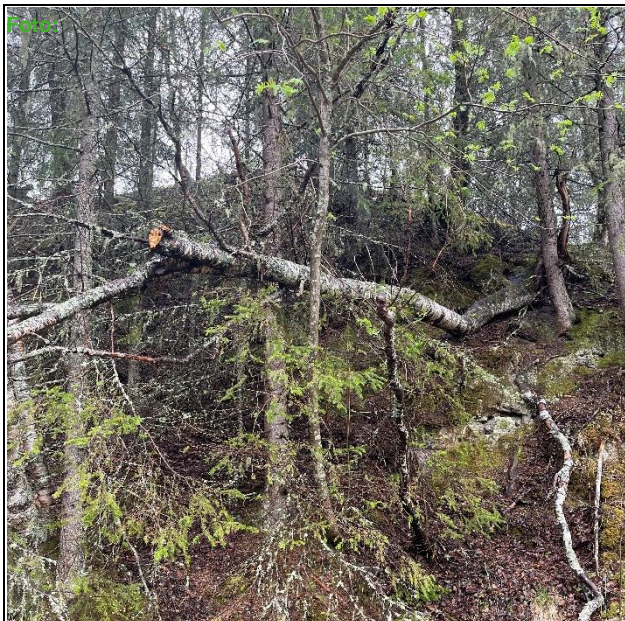
Plats: Hede  
Punkt nr: HAR-Op1.2

Grundvattenförhållanden	
<input type="checkbox"/>	Källflöden
<input type="checkbox"/>	Utmynnade diken
<input checked="" type="checkbox"/>	Utmynnade rörledningar
<input type="checkbox"/>	Täckdiken

Erosionsindikatorer	
<input type="checkbox"/>	Bar jord
<input type="checkbox"/>	Skadetyper – morfologi <sup>1</sup>
<input checked="" type="checkbox"/>	Lutande träd
<input checked="" type="checkbox"/>	Lutande träd med uppåtgående topp
<input type="checkbox"/>	Luckor i vegetationstäckan
<input type="checkbox"/>	Utsatt läge i terrängen
<input checked="" type="checkbox"/>	Nedfallna träd

Erosionens omfattning (del av slänt)	
<input type="checkbox"/>	Hela slänten
<input type="checkbox"/>	Endast nedre delen
<input type="checkbox"/>	Endast övre delen
<input checked="" type="checkbox"/>	Varierande

Erosionsaktivitet	
<input type="checkbox"/>	Stor aktivitet <sup>2</sup>
<input checked="" type="checkbox"/>	Måttlig aktivitet <sup>3</sup>
<input checked="" type="checkbox"/>	Ringa aktivitet <sup>4</sup>
<input type="checkbox"/>	Lågt skada
<input type="checkbox"/>	Kan ej bedömas
<input type="checkbox"/>	Obefintlig erosion
