Översiktlig kartering av stabilitetsförhållandena

Fältbesiktning / Observationspunkt

Knivsta Kommun

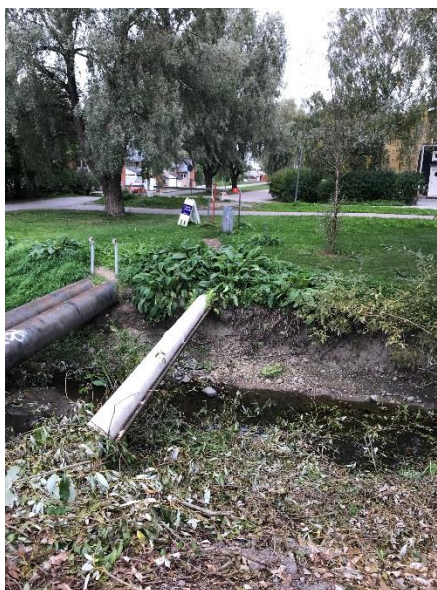
Plats: Knivsta, sektion KNI-K1
Punkt nr: KNI-Op1.0

Erosionsindikatorer	
<input checked="" type="checkbox"/>	Bar jord
<input checked="" type="checkbox"/>	Skadetyper – morfologi ¹
<input type="checkbox"/>	Lutande träd
<input type="checkbox"/>	Lutande träd med uppåtstående topp
<input type="checkbox"/>	Luckor i vegetationstäckan
<input type="checkbox"/>	Utsatt läge i terrängen
<input type="checkbox"/>	Nedfallna träd

Erosionens omfattning (del av slänt)	
<input checked="" type="checkbox"/>	Hela slänten
<input type="checkbox"/>	Endast nedre delen
<input type="checkbox"/>	Endast övre delen
<input type="checkbox"/>	Varierande

Erosionstyp	
<input type="checkbox"/>	Ras (sand)
<input type="checkbox"/>	Jordflyttning (silt)
<input type="checkbox"/>	Skred (lera)
<input checked="" type="checkbox"/>	Svårbestämbar

Erosionsaktivitet	
<input checked="" type="checkbox"/>	Stor aktivitet ²
<input type="checkbox"/>	Måttlig aktivitet ³
<input type="checkbox"/>	Ringa aktivitet ⁴
<input type="checkbox"/>	Läkt skada
<input type="checkbox"/>	Kan ej bedömas
<input type="checkbox"/>	Obefintlig erosion

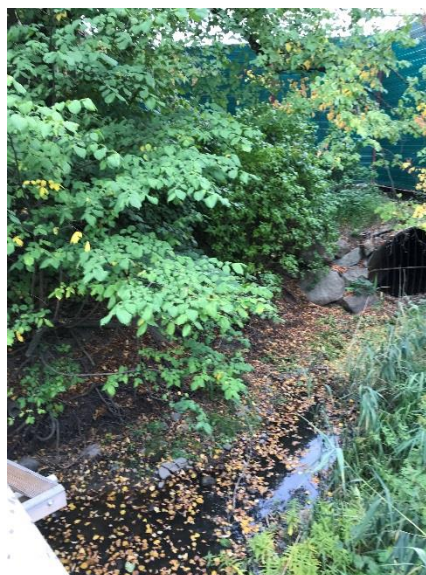
Plats: Knivsta, sektion KNI-Ö1.1
Punkt nr: KNI-Op1.1

Erosionsindikatorer	
<input type="checkbox"/>	Bar jord
<input checked="" type="checkbox"/>	Skadetyper – morfologi ¹
<input type="checkbox"/>	Lutande träd
<input type="checkbox"/>	Lutande träd med uppåtstående topp
<input checked="" type="checkbox"/>	Luckor i vegetationstäckan
<input type="checkbox"/>	Utsatt läge i terrängen
<input type="checkbox"/>	Nedfallna träd

Erosionens omfattning (del av slänt)	
<input checked="" type="checkbox"/>	Hela slänten
<input type="checkbox"/>	Endast nedre delen
<input type="checkbox"/>	Endast övre delen
<input type="checkbox"/>	Varierande

Erosionstyp	
<input type="checkbox"/>	Ras (sand)
<input type="checkbox"/>	Jordflyttning (silt)
<input type="checkbox"/>	Skred (lera)
<input checked="" type="checkbox"/>	Svårbestämbar

Erosionsaktivitet	
<input type="checkbox"/>	Stor aktivitet ²
<input type="checkbox"/>	Måttlig aktivitet ³
<input checked="" type="checkbox"/>	Ringa aktivitet ⁴
<input type="checkbox"/>	Läkt skada
<input type="checkbox"/>	Kan ej bedömas
<input type="checkbox"/>	Obefintlig erosion

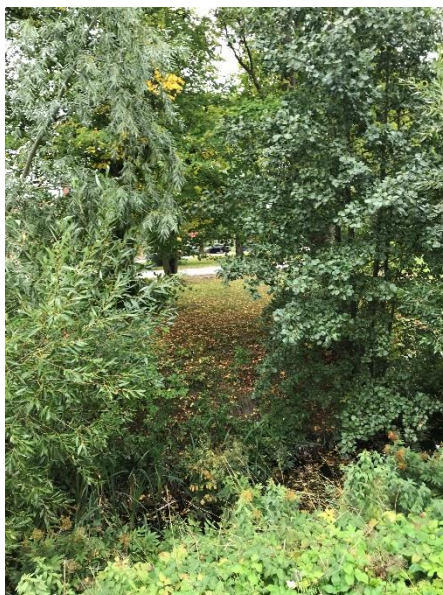
Plats: Knivsta, sektion KNI-Ö1.2
Punkt nr: KNI-Op1.2

Erosionsindikatorer	
<input type="checkbox"/>	Bar jord
<input type="checkbox"/>	Skadetyper – morfologi ¹
<input type="checkbox"/>	Lutande träd
<input type="checkbox"/>	Lutande träd med uppgående topp
<input checked="" type="checkbox"/>	Luckor i vegetationstäckan
<input type="checkbox"/>	Utsatt läge i terrängen
<input type="checkbox"/>	Nedfallna träd

Erosionens omfattning (del av slänt)	
<input type="checkbox"/>	Hela slänten
<input checked="" type="checkbox"/>	Endast nedre delen
<input type="checkbox"/>	Endast övre delen
<input type="checkbox"/>	Varierande

Erosionstyp	
<input type="checkbox"/>	Ras (sand)
<input type="checkbox"/>	Jordflyttning (silt)
<input type="checkbox"/>	Skred (lera)
<input checked="" type="checkbox"/>	Svårbestämbar

Erosionsaktivitet	
<input type="checkbox"/>	Stor aktivitet ²
<input type="checkbox"/>	Måttlig aktivitet ³
<input checked="" type="checkbox"/>	Ringa aktivitet ⁴
<input type="checkbox"/>	Läkt skada
<input type="checkbox"/>	Kan ej bedömas
<input type="checkbox"/>	Obefintlig erosion

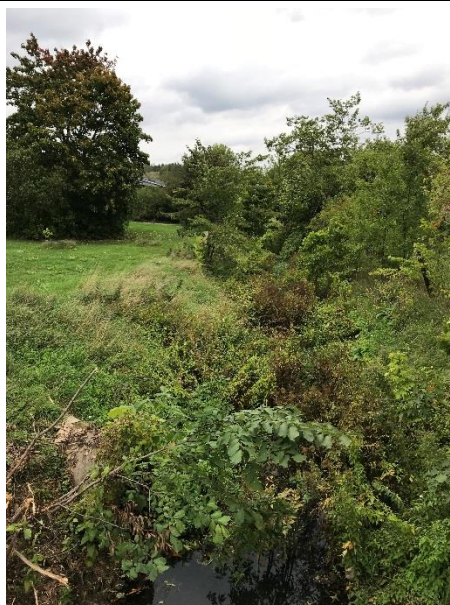
Plats: Knivsta, sektion KNI-Ö2.1
Punkt nr: KNI-Op2.1

Erosionsindikatorer	
<input checked="" type="checkbox"/>	Bar jord
<input type="checkbox"/>	Skadetyper – morfologi ¹
<input type="checkbox"/>	Lutande träd
<input type="checkbox"/>	Lutande träd med uppåtgående topp
<input type="checkbox"/>	Luckor i vegetationstäckan
<input type="checkbox"/>	Utsatt läge i terrängen
<input type="checkbox"/>	Nedfallna träd

Erosionens omfattning (del av slänt)	
<input type="checkbox"/>	Hela slänten
<input type="checkbox"/>	Endast nedre delen
<input checked="" type="checkbox"/>	Endast övre delen
<input type="checkbox"/>	Varierande

Erosionstyp	
<input type="checkbox"/>	Ras (sand)
<input type="checkbox"/>	Jordflytning (silt)
<input type="checkbox"/>	Skred (lera)
<input checked="" type="checkbox"/>	Svårbestämbar

Erosionsaktivitet	
<input type="checkbox"/>	Stor aktivitet ²
<input type="checkbox"/>	Måttlig aktivitet ³
<input checked="" type="checkbox"/>	Ringa aktivitet ⁴
<input type="checkbox"/>	Läkt skada
<input type="checkbox"/>	Kan ej bedömas
<input type="checkbox"/>	Obefintlig erosion

Anmärkningar, förstärkn.konstr. etc.	
Endast sprängstensfyllning vid bron.

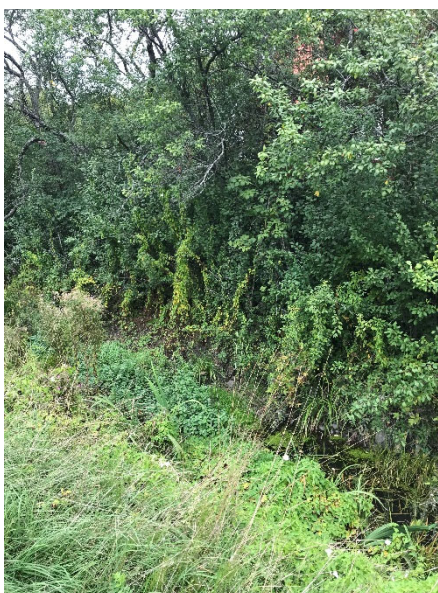
Plats: Knivsta, sektion KNI-Ö2.2
Punkt nr: KNI-Op2.2

Erosionsindikatorer	
<input checked="" type="checkbox"/>	Bar jord
<input type="checkbox"/>	Skadetyper – morfologi ¹
<input type="checkbox"/>	Lutande träd
<input type="checkbox"/>	Lutande träd med uppgående topp
<input type="checkbox"/>	Luckor i vegetationstäck
<input type="checkbox"/>	Utsatt läge i terrängen
<input type="checkbox"/>	Nedfallna träd

Erosionens omfattning (del av slänt)	
<input type="checkbox"/>	Hela slänten
<input checked="" type="checkbox"/>	Endast nedre delen
<input type="checkbox"/>	Endast övre delen
<input type="checkbox"/>	Varierande

Erosionstyp	
<input type="checkbox"/>	Ras (sand)
<input type="checkbox"/>	Jordflytning (silt)
<input type="checkbox"/>	Skred (lera)
<input checked="" type="checkbox"/>	Svårbestämbar

Erosionsaktivitet	
<input type="checkbox"/>	Stor aktivitet ²
<input type="checkbox"/>	Måttlig aktivitet ³
<input checked="" type="checkbox"/>	Ringa aktivitet ⁴
<input type="checkbox"/>	Läkt skada
<input type="checkbox"/>	Kan ej bedömas
<input type="checkbox"/>	Obefintlig erosion

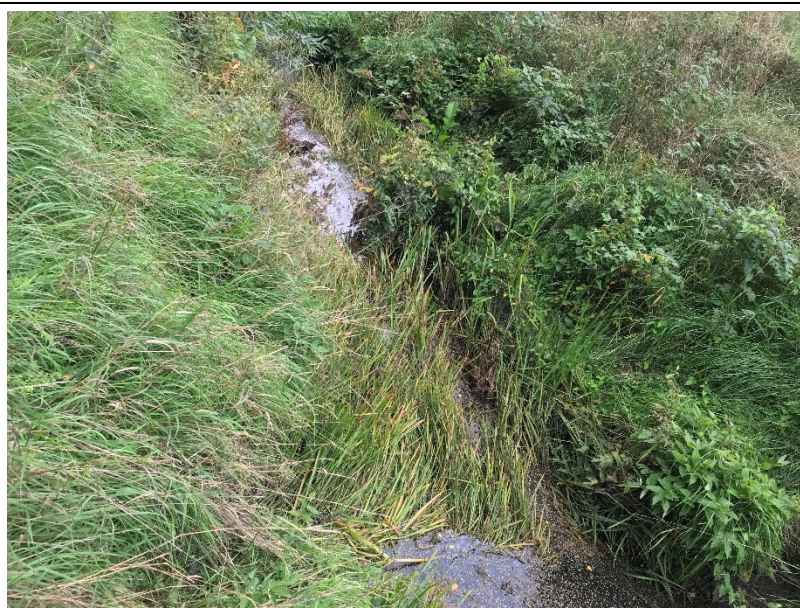
Plats: Knivsta, sektion KNI-K3
Punkt nr: KNI-Op3.0

Erosionsaktivitet	
<input type="checkbox"/>	Stor aktivitet ²
<input type="checkbox"/>	Måttlig aktivitet ³
<input type="checkbox"/>	Ringa aktivitet ⁴
<input type="checkbox"/>	Läkt skada
<input type="checkbox"/>	Kan ej bedömas
<input checked="" type="checkbox"/>	Obefintlig erosion

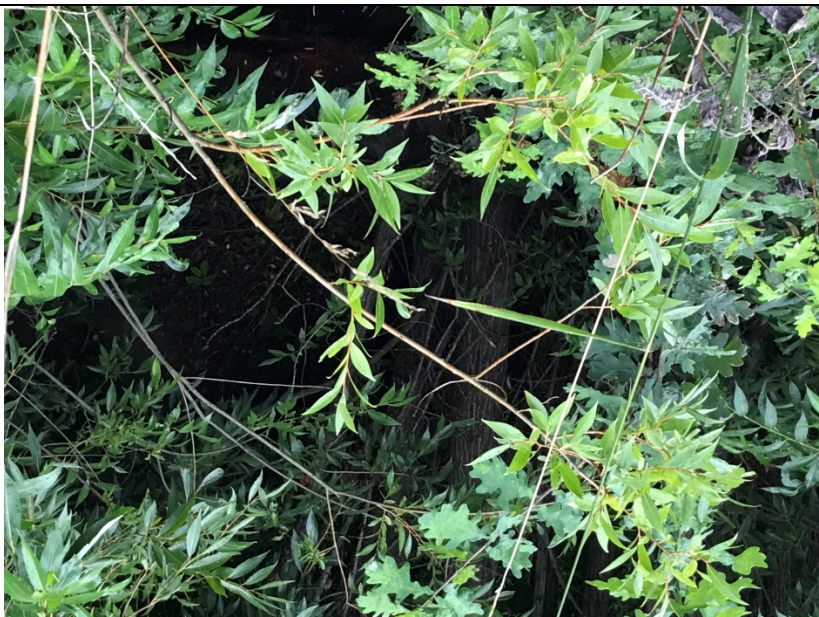
Plats: Knivsta, sektion KNI-Ö3.1
Punkt nr: KNI-Op3.1

<input type="checkbox"/>	Bar jord
<input checked="" type="checkbox"/>	Skadetyper – morfologi ¹
<input checked="" type="checkbox"/>	Lutande träd
<input type="checkbox"/>	Lutande träd med uppåtstående topp
<input type="checkbox"/>	Luckor i vegetationstäckan
<input type="checkbox"/>	Utsatt läge i terrängen
<input checked="" type="checkbox"/>	Nedfallna träd

<input type="checkbox"/>	Hela slänten
<input checked="" type="checkbox"/>	Endast nedre delen
<input type="checkbox"/>	Endast övre delen
<input type="checkbox"/>	Varierande

<input type="checkbox"/>	Ras (sand)
<input type="checkbox"/>	Jordflyttning (silt)
<input type="checkbox"/>	Skred (lera)
<input checked="" type="checkbox"/>	Svårbestämbar

<input type="checkbox"/>	Stor aktivitet ²
<input type="checkbox"/>	Måttlig aktivitet ³
<input checked="" type="checkbox"/>	Ringa aktivitet ⁴
<input type="checkbox"/>	Läkt skada
<input type="checkbox"/>	Kan ej bedömas
<input type="checkbox"/>	Obefintlig erosion

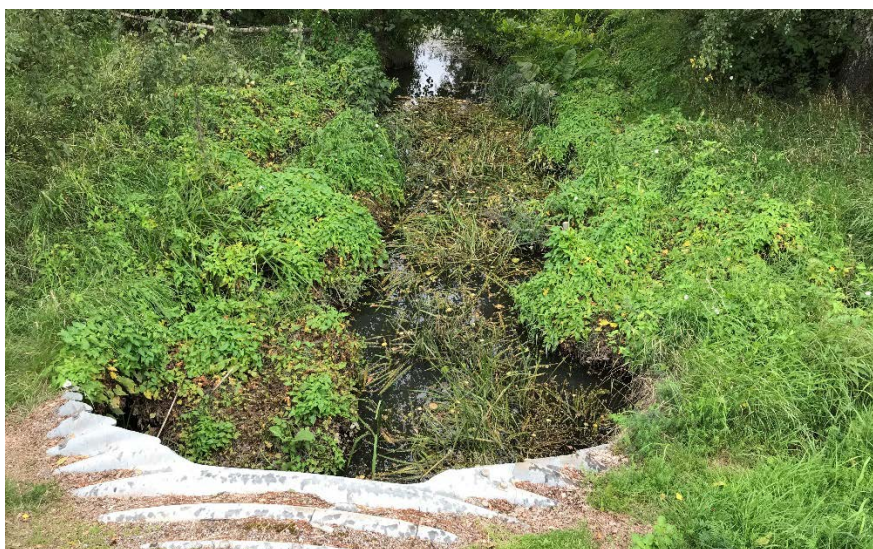
Erosionsindikatorer	
<input type="checkbox"/>	Bar jord
<input checked="" type="checkbox"/>	Skadetyper – morfologi ¹
<input type="checkbox"/>	Lutande träd
<input checked="" type="checkbox"/>	Lutande träd med upptågande topp
<input type="checkbox"/>	Luckor i vegetationstäckan
<input type="checkbox"/>	Utsatt läge i terrängen
<input type="checkbox"/>	Nedfallna träd

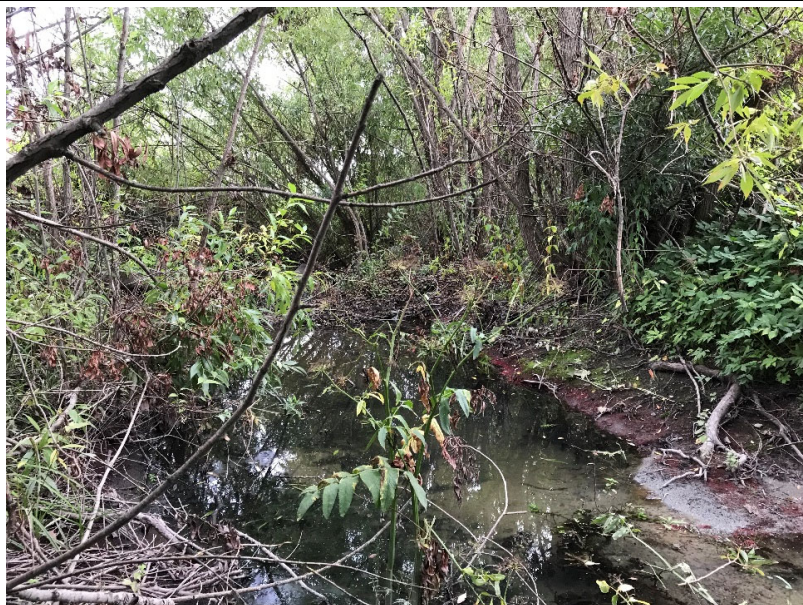
Erosionsindikatorer	
<input type="checkbox"/>	Bar jord
<input checked="" type="checkbox"/>	Skadetyper – morfologi ¹
<input checked="" type="checkbox"/>	Lutande träd
<input type="checkbox"/>	Lutande träd med uppgående topp
<input type="checkbox"/>	Luckor i vegetationstäckan
<input type="checkbox"/>	Utsatt läge i terrängen
<input type="checkbox"/>	Nedfallna träd
