Översiktlig kartering av stabilitetsförhållandena

Fältbesiktning / Observationspunkt

Knivsta Kommun

Plats: Knivsta, sektion KNI-Ö3.1
Punkt nr: KNI-Op3.1

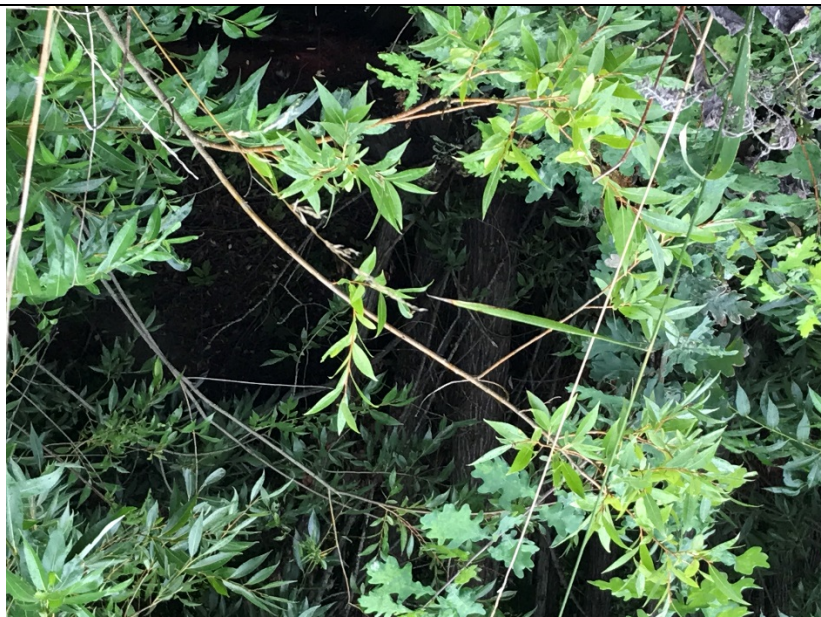
Foto:
(Fotoriktning mot sydost)

Växt igen, svårt att bedömma
