# Översiktlig kartering av stabilitetsförhållandena

## Fältbesiktning / Observationspunkt

### Mönsterås Kommun

Plats: Fliseryd  
Punkt nr: MON-Op0.1

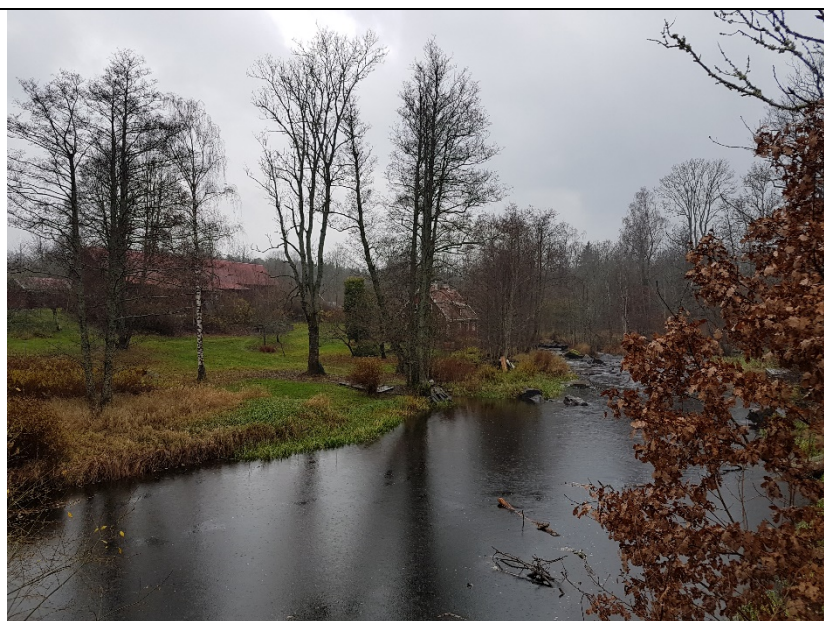
Foto:  
(Fotoriktning mot )

Vegetationstyp	
<input checked="" type="checkbox"/>	Uppvuxen skog
<input type="checkbox"/>	Ungskog
<input checked="" type="checkbox"/>	Sly
<input type="checkbox"/>	Enstaka grövre träd
<input type="checkbox"/>	Enstaka mindre träd
<input checked="" type="checkbox"/>	Buskar
<input type="checkbox"/>	Gräs och örter
<input type="checkbox"/>	Vattenkräsvande växtlighet på land
<input checked="" type="checkbox"/>	Vass och näckrosor i vattendrag
<input type="checkbox"/>	Övrigt

Släntlutning	
<input type="checkbox"/>	Brant (>30°, 1:1,5)
<input type="checkbox"/>	Medelbrant (15-30°, 1:4–1:1,5)
<input checked="" type="checkbox"/>	Flack (<15°, <1:4)

Jordart			
<input type="checkbox"/>	Lera	<input type="checkbox"/>	Block
<input checked="" type="checkbox"/>	Silt	<input checked="" type="checkbox"/>	Morän
<input checked="" type="checkbox"/>	Sand	<input type="checkbox"/>	Berg i dagen
<input type="checkbox"/>	Grus	<input type="checkbox"/>	Organisk jord
<input type="checkbox"/>	Sten	<input type="checkbox"/>	Fyllning

Erosionsaktivitet	
<input type="checkbox"/>	Stor aktivitet <sup>2</sup>
<input type="checkbox"/>	Måttlig aktivitet <sup>3</sup>
<input type="checkbox"/>	Ringa aktivitet <sup>4</sup>
<input type="checkbox"/>	Lågt skada
<input type="checkbox"/>	Kan ej bedömas
<input checked="" type="checkbox"/>	Obefintlig erosion
