Översiktlig kartering av stabilitetsförhållandena

Fältbesiktning / Observationspunkt

Mönsterås Kommun

Plats: Fliseryd, sektion MON-K1
Punkt nr: MON-Op1.0

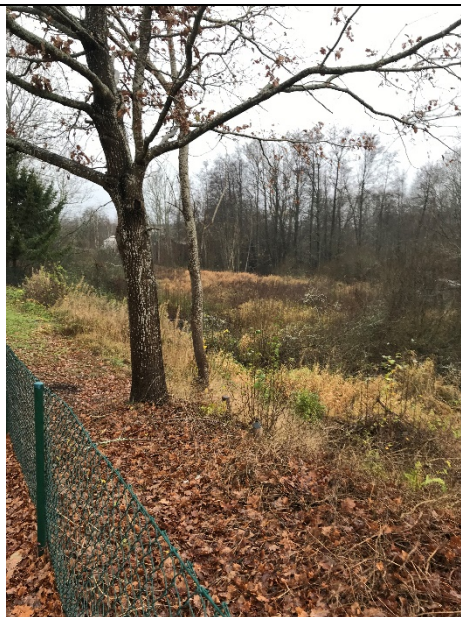
Foto:
(Fotoriktning mot väst)

Erosionsindikatorer	
<input type="checkbox"/>	Bar jord
<input checked="" type="checkbox"/>	Skadetyper – morfologi ¹
<input checked="" type="checkbox"/>	Lutande träd
<input type="checkbox"/>	Lutande träd med upptågande topp
<input type="checkbox"/>	Luckor i vegetationstäckan
<input type="checkbox"/>	Utsatt läge i terrängen
<input checked="" type="checkbox"/>	Nedfallna träd

Erosionens omfattning (del av slänt)	
<input type="checkbox"/>	Hela slänten
<input type="checkbox"/>	Endast nedre delen
<input type="checkbox"/>	Endast övre delen
<input checked="" type="checkbox"/>	Varierande

Erosionstyp	
<input type="checkbox"/>	Ras (sand)
<input type="checkbox"/>	Jordflytning (silt)
<input type="checkbox"/>	Skred (lera)
<input checked="" type="checkbox"/>	Svårbestämbar

Erosionsaktivitet	
<input checked="" type="checkbox"/>	Stor aktivitet ²
<input type="checkbox"/>	Måttlig aktivitet ³
<input type="checkbox"/>	Ringa aktivitet ⁴
<input type="checkbox"/>	Läkt skada
<input type="checkbox"/>	Kan ej bedömas
<input type="checkbox"/>	Obefintlig erosion
