# Översiktlig kartering av stabilitetsförhållandena

## Fältbesiktning / Observationspunkt

### Mörbylånga Kommun

Plats: Degerhamn, sektion MOR-K1  
Punkt nr: MOR-Op1.0

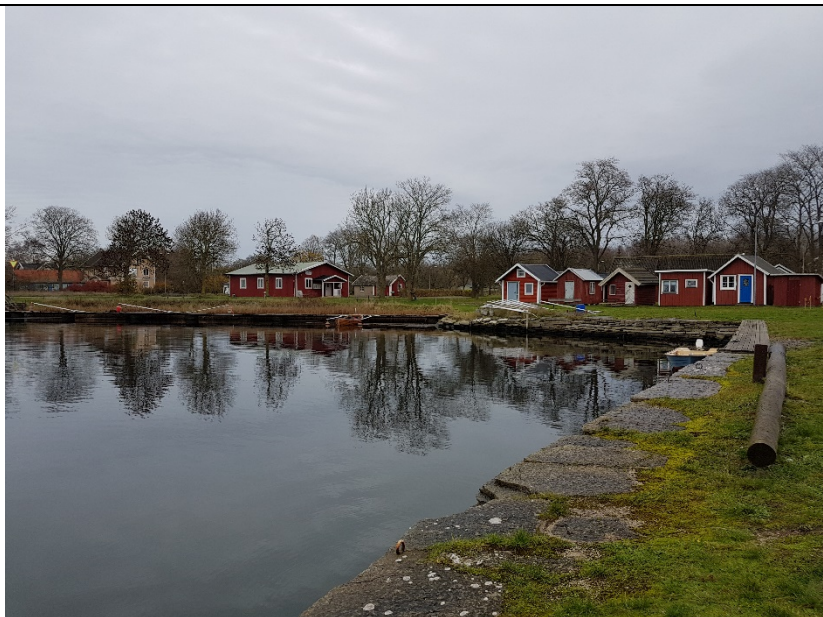
Jordart	
<input type="checkbox"/>	Lera
<input type="checkbox"/>	Silt
<input type="checkbox"/>	Sand
<input checked="" type="checkbox"/>	Grus
<input type="checkbox"/>	Sten
<input type="checkbox"/>	Block
<input type="checkbox"/>	Morän
<input type="checkbox"/>	Berg i dagen
<input type="checkbox"/>	Organisk jord
<input checked="" type="checkbox"/>	Fyllning

Erosionsaktivitet	
<input type="checkbox"/>	Stor aktivitet <sup>2</sup>
<input type="checkbox"/>	Måttlig aktivitet <sup>3</sup>
<input type="checkbox"/>	Ringa aktivitet <sup>4</sup>
<input type="checkbox"/>	Lågt skada
<input type="checkbox"/>	Kan ej bedömas
<input checked="" type="checkbox"/>	Obefintlig erosion

Observerad "människlig aktivitet"	
<input type="checkbox"/>	Erosionsskydd av hög kvalitet
<input checked="" type="checkbox"/>	Erosionsskydd av dålig kvalitet
<input type="checkbox"/>	Erosionsskydd av svårbest. kvalitet
<input type="checkbox"/>	Markförlagda ledningar
<input type="checkbox"/>	Avloppsbrunnar
<input type="checkbox"/>	Jordfyllning
<input type="checkbox"/>	Avfall
<input checked="" type="checkbox"/>	Stödmur, spont
<input type="checkbox"/>	Byggnation, anläggning
<input type="checkbox"/>	Människlig aktivitet i allm., slitage, spår
<input type="checkbox"/>	Större avverkning
<input checked="" type="checkbox"/>	Kaj
<input type="checkbox"/>	Schaktning
<input type="checkbox"/>	Kulvertering av vattendrag
<input type="checkbox"/>	Sprängstensfyllning

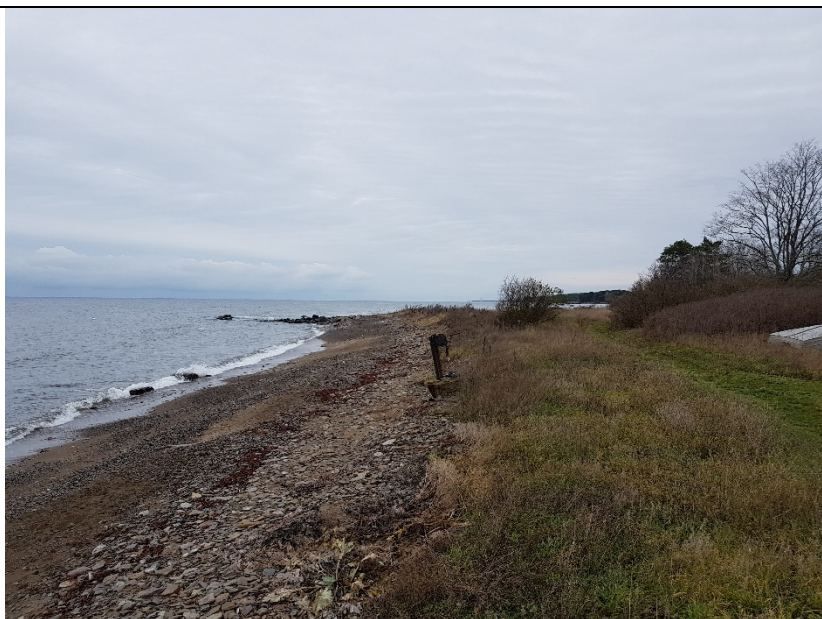
Plats: Degerhamn, sektion MOR-Ö1.1  
Punkt nr: MOR-Op1.1

Jordart			
<input type="checkbox"/>	Lera	<input type="checkbox"/>	Block
<input type="checkbox"/>	Silt	<input type="checkbox"/>	Morän
<input type="checkbox"/>	Sand	<input type="checkbox"/>	Berg i dagen
<input checked="" type="checkbox"/>	Grus	<input type="checkbox"/>	Organisk jord
<input type="checkbox"/>	Sten	<input checked="" type="checkbox"/>	Fyllning

Erosionsaktivitet	
<input type="checkbox"/>	Stor aktivitet <sup>2</sup>
<input type="checkbox"/>	Måttlig aktivitet <sup>3</sup>
<input type="checkbox"/>	Ringa aktivitet <sup>4</sup>
<input type="checkbox"/>	Läkt skada
<input type="checkbox"/>	Kan ej bedömas
<input checked="" type="checkbox"/>	Obefintlig erosion

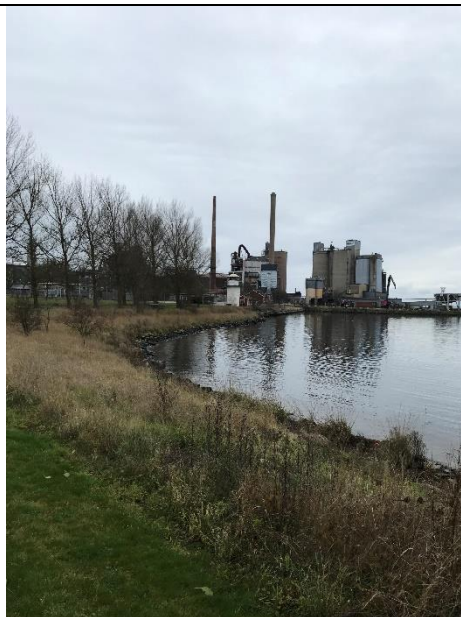
Plats: Degerhamn, sektion MOR-Ö1.2  
Punkt nr: MOR-Op1.2

Släntlutning	
<input type="checkbox"/>	Brant (>30°, 1:1,5)
<input checked="" type="checkbox"/>	Medelbrant (15-30°, 1:4–1:1,5)
<input type="checkbox"/>	Flack (<15°, <1:4)

Jordart	
<input type="checkbox"/>	Lera
<input type="checkbox"/>	Silt
<input type="checkbox"/>	Sand
<input checked="" type="checkbox"/>	Grus
<input type="checkbox"/>	Sten
	Block
	Morän
	Berg i dagen
	Organisk jord
	<input checked="" type="checkbox"/> Fyllning

Erosionsaktivitet	
<input type="checkbox"/>	Stor aktivitet <sup>2</sup>
<input type="checkbox"/>	Måttlig aktivitet <sup>3</sup>
<input type="checkbox"/>	Ringa aktivitet <sup>4</sup>
<input type="checkbox"/>	Läkt skada
<input type="checkbox"/>	Kan ej bedömas
<input checked="" type="checkbox"/>	Obefintlig erosion

Observerad "människlig aktivitet"	
<input type="checkbox"/>	Erosionsskydd av hög kvalitet
<input checked="" type="checkbox"/>	Erosionsskydd av dålig kvalitet
<input type="checkbox"/>	Erosionsskydd av svårbest. kvalitet
<input type="checkbox"/>	Markförlagda ledningar
<input type="checkbox"/>	Avloppsbrunnar
<input type="checkbox"/>	Jordfyllning
<input type="checkbox"/>	Avfall
<input checked="" type="checkbox"/>	Stödmur, spont
<input type="checkbox"/>	Byggnation, anläggning
<input type="checkbox"/>	Människlig aktivitet i allm., slitage, spår
<input type="checkbox"/>	Större avverkning
<input type="checkbox"/>	Kaj
<input type="checkbox"/>	Schaktning
<input type="checkbox"/>	Kulvertering av vattendrag
<input checked="" type="checkbox"/>	Sprängstensfyllning
