Översiktlig kartering av stabilitetsförhållandena

Fältbesiktning / Observationspunkt

Mörbylånga Kommun

Plats: Degerhamn, sektion MOR-K1
Punkt nr: MOR-Op1.0

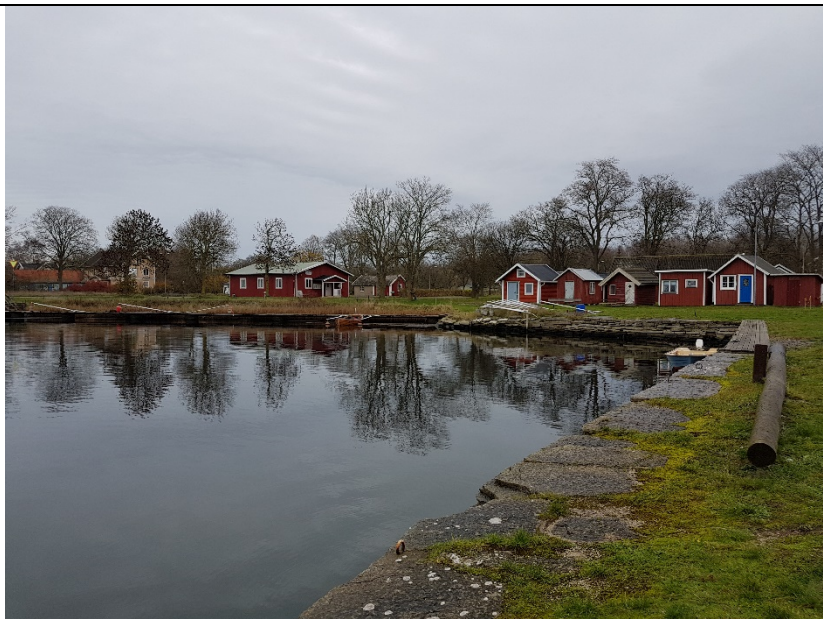
Foto:
(Fotoriktning mot)

Erosionsaktivitet	
<input type="checkbox"/>	Stor aktivitet ²
<input type="checkbox"/>	Måttlig aktivitet ³
<input type="checkbox"/>	Ringa aktivitet ⁴
<input type="checkbox"/>	Lågt skada
<input type="checkbox"/>	Kan ej bedömas
<input checked="" type="checkbox"/>	Obefintlig erosion

Observerad "människlig aktivitet"	
<input type="checkbox"/>	Erosionsskydd av hög kvalitet
<input checked="" type="checkbox"/>	Erosionsskydd av dålig kvalitet
<input type="checkbox"/>	Erosionsskydd av svårbest. kvalitet
<input type="checkbox"/>	Markförlagda ledningar
<input type="checkbox"/>	Avloppsbrunnar
<input type="checkbox"/>	Jordfyllning
<input type="checkbox"/>	Avfall
<input checked="" type="checkbox"/>	Stödmur, spont
<input type="checkbox"/>	Byggnation, anläggning
<input type="checkbox"/>	Människlig aktivitet i allm., slitage, spår
<input type="checkbox"/>	Större avverkning
<input checked="" type="checkbox"/>	Kaj
<input type="checkbox"/>	Schaktning
<input type="checkbox"/>	Kulvertering av vattendrag
<input type="checkbox"/>	Sprängstensfyllning
