Översiktlig kartering av stabilitetsförhållandena

Fältbesiktning / Observationspunkt

Strömsunds Kommun

Plats: Alanäset
Punkt nr: STR-Öp1.0

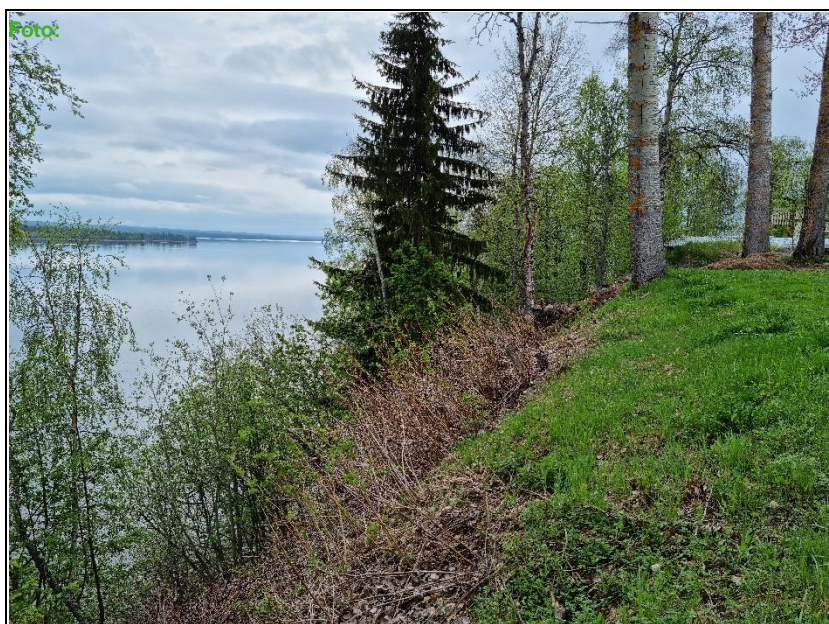
Plats: Alanäset
Punkt nr: STR-Öp1.2

Släntlutning	
<input checked="" type="checkbox"/>	Brant (>30°, 1:1,5)
<input type="checkbox"/>	Medelbrant (15-30°, 1:4-1:1,5)
<input type="checkbox"/>	Flack (<15°, <1:4)

Erosionsindikatorer	
<input type="checkbox"/>	Bar jord
<input type="checkbox"/>	Skadetyper – morfologi ¹
<input checked="" type="checkbox"/>	Lutande träd
<input type="checkbox"/>	Lutande träd med uppåtstående topp
<input type="checkbox"/>	Luckor i vegetationstäckan
<input type="checkbox"/>	Utsatt läge i terrängen
<input type="checkbox"/>	Nedfallna träd

Erosionens omfattning (del av slänt)	
<input checked="" type="checkbox"/>	Hela slänten
<input type="checkbox"/>	Endast nedre delen
<input type="checkbox"/>	Endast övre delen
<input type="checkbox"/>	Varierande
