Översiktlig kartering av stabilitetsförhållandena

Fältbesiktning / Observationspunkt

Strömsunds Kommun

Plats: Alanäset
Punkt nr: STR-Öp1.0

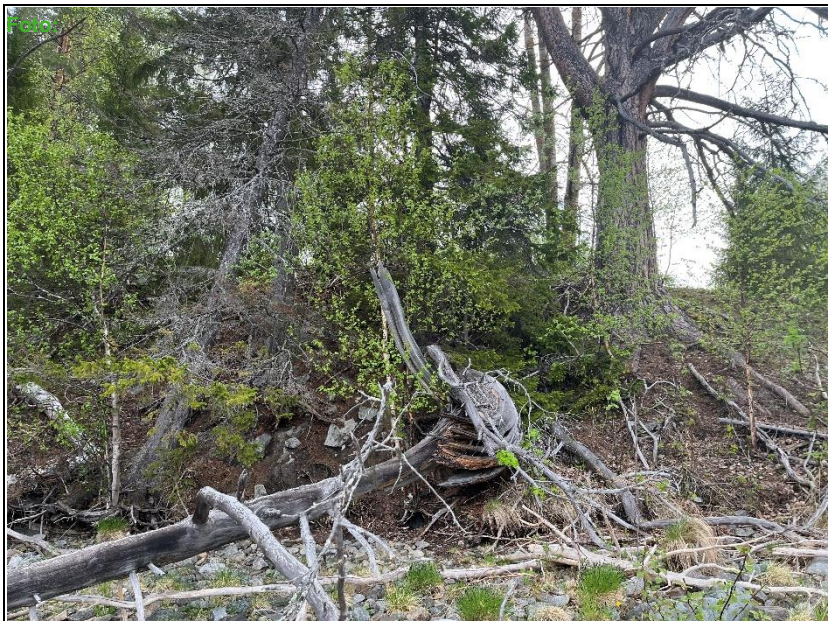
Släntlutning	
<input checked="" type="checkbox"/>	Brant (>30°, 1:1,5)
<input type="checkbox"/>	Medelbrant (15-30°, 1:4–1:1,5)
<input type="checkbox"/>	Flack (<15°, <1:4)

Erosionsindikatorer	
<input checked="" type="checkbox"/>	Bar jord
<input checked="" type="checkbox"/>	Skadetyper – morfologi ¹
<input checked="" type="checkbox"/>	Lutande träd
<input type="checkbox"/>	Lutande träd med uppåtstående topp
<input type="checkbox"/>	Luckor i vegetationstäckan
<input type="checkbox"/>	Utsatt läge i terrängen
<input checked="" type="checkbox"/>	Nedfallna träd

Erosionens omfattning (del av slänt)	
<input checked="" type="checkbox"/>	Hela slänten
<input type="checkbox"/>	Endast nedre delen
<input type="checkbox"/>	Endast övre delen
<input checked="" type="checkbox"/>	Varierande

Erosionsaktivitet	
<input checked="" type="checkbox"/>	Stor aktivitet ²
<input checked="" type="checkbox"/>	Måttlig aktivitet ³
<input type="checkbox"/>	Ringa aktivitet ⁴
<input type="checkbox"/>	Läkt skada
<input type="checkbox"/>	Kan ej bedömas
<input type="checkbox"/>	Obefintlig erosion
