Översiktlig kartering av stabilitetsförhållandena

Fältbesiktning / Observationspunkt

Strömsunds Kommun

Plats: Alanäset
Punkt nr: STR-Öp1.1

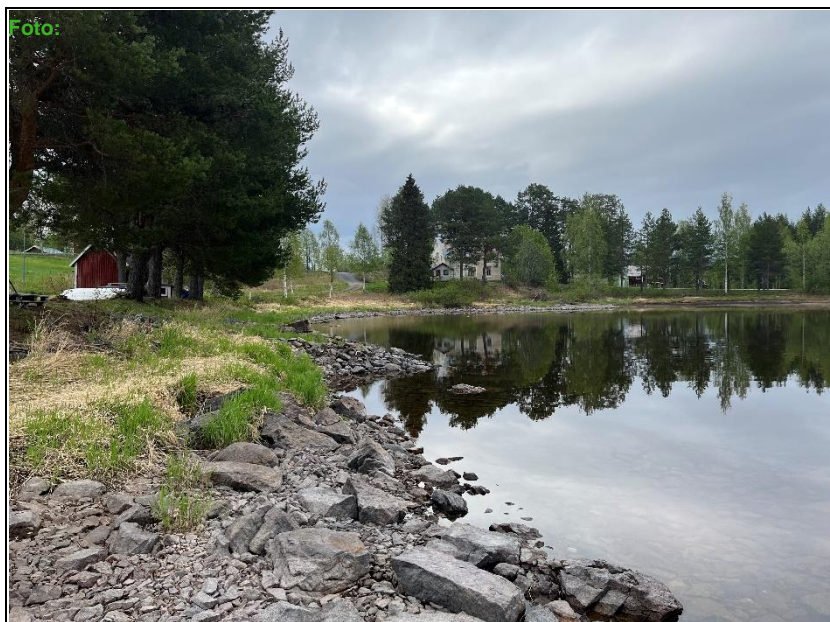
Erosionsindikatorer	
<input checked="" type="checkbox"/>	Bar jord
<input type="checkbox"/>	Skadetyper – morfologi ¹
<input type="checkbox"/>	Lutande träd
<input type="checkbox"/>	Lutande träd med uppåtstående topp
<input type="checkbox"/>	Luckor i vegetationstäckan
<input type="checkbox"/>	Utsatt läge i terrängen
<input type="checkbox"/>	Nedfallna träd

Erosionens omfattning (del av slänt)	
<input type="checkbox"/>	Hela slänten
<input checked="" type="checkbox"/>	Endast nedre delen
<input type="checkbox"/>	Endast övre delen
<input checked="" type="checkbox"/>	Varierande

Erosionsaktivitet	
<input type="checkbox"/>	Stor aktivitet ²
<input type="checkbox"/>	Måttlig aktivitet ³
<input checked="" type="checkbox"/>	Ringa aktivitet ⁴
<input type="checkbox"/>	Läkt skada
<input type="checkbox"/>	Kan ej bedömas
<input checked="" type="checkbox"/>	Obefintlig erosion
