Översiktlig kartering av stabilitetsförhållandena

Fältbesiktning / Observationspunkt

Strömsunds Kommun

Plats: Alanäset
Punkt nr: STR-Op2.0

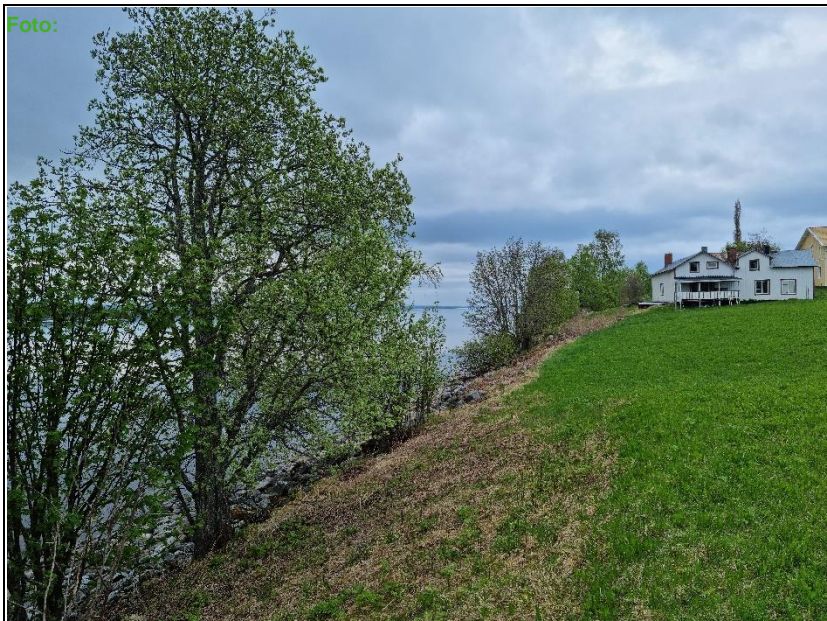
Foto:

Vegetationstyp	
<input type="checkbox"/>	Uppvuxen skog
<input type="checkbox"/>	Ungskog
<input checked="" type="checkbox"/>	Sly
<input checked="" type="checkbox"/>	Enstaka grövre träd
<input type="checkbox"/>	Enstaka mindre träd
<input checked="" type="checkbox"/>	Buskar
<input type="checkbox"/>	Gräs och örter
<input type="checkbox"/>	Vattenkrävande växtlighet på land
<input type="checkbox"/>	Vass och näckrosor i vattendrag
<input type="checkbox"/>	Övrigt

Släntlutning	
<input type="checkbox"/>	Brant (>30°, 1:1,5)
<input checked="" type="checkbox"/>	Medelbrant (15-30°, 1:4-1:1,5)
<input type="checkbox"/>	Flack (<15°, <1:4)

Erosionsaktivitet	
<input type="checkbox"/>	Stor aktivitet ²
<input type="checkbox"/>	Måttlig aktivitet ³
<input type="checkbox"/>	Ringa aktivitet ⁴
<input type="checkbox"/>	Läkt skada
<input type="checkbox"/>	Kan ej bedömas
<input checked="" type="checkbox"/>	Obefintlig erosion

Observerad "mänsklig aktivitet"	
<input checked="" type="checkbox"/>	Erosionsskydd av hög kvalitet
<input type="checkbox"/>	Erosionsskydd av dålig kvalitet
<input type="checkbox"/>	Erosionsskydd av svårbest. kvalitet
<input type="checkbox"/>	Markförlagda ledningar
<input type="checkbox"/>	Avloppsbrunnar
<input type="checkbox"/>	Jordfyllning
<input type="checkbox"/>	Avfall
<input type="checkbox"/>	Stödmur, spont
<input type="checkbox"/>	Byggnation, anläggning
<input type="checkbox"/>	Mänsklig aktivitet i allm., slitage, spår
<input type="checkbox"/>	Större avverkning
<input type="checkbox"/>	Kaj
<input type="checkbox"/>	Schaktning
<input type="checkbox"/>	Kulvertering av vattendrag
<input type="checkbox"/>	Sprängstensfyllning
