Översiktlig kartering av stabilitetsförhållandena

Fältbesiktning / Observationspunkt

Strömsunds Kommun

Plats: Alanäset
Punkt nr: STR-Op2.1

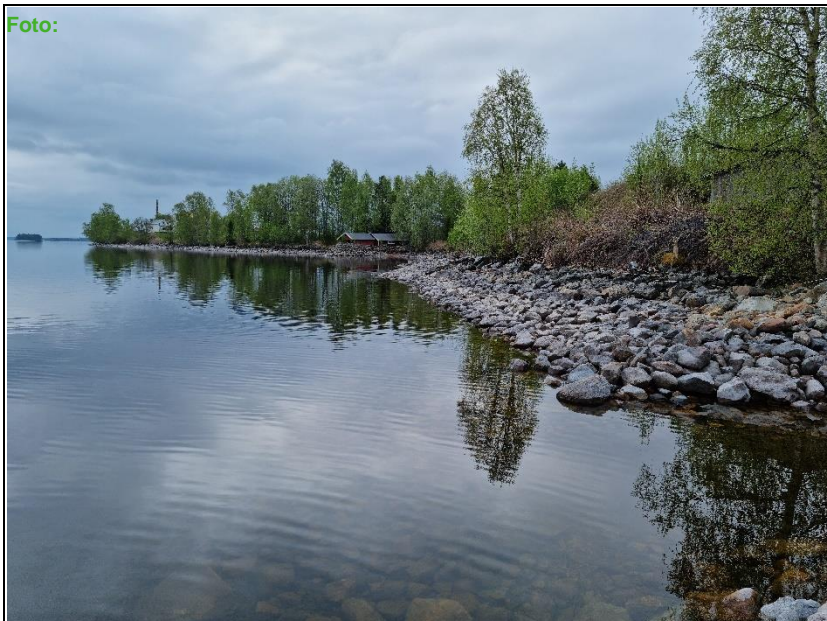
Foto:

Erosionsindikatorer	
<input type="checkbox"/>	Bar jord
<input type="checkbox"/>	Skadetyper – morfologi ¹
<input type="checkbox"/>	Lutande träd
<input checked="" type="checkbox"/>	Lutande träd med uppåtgående topp
<input type="checkbox"/>	Luckor i vegetationstäckan
<input type="checkbox"/>	Utsatt läge i terrängen
<input type="checkbox"/>	Nedfallna träd

Erosionens omfattning (del av slänt)	
<input type="checkbox"/>	Hela slänten
<input type="checkbox"/>	Endast nedre delen
<input type="checkbox"/>	Endast övre delen
<input checked="" type="checkbox"/>	Varierande

Erosionsaktivitet	
<input type="checkbox"/>	Stor aktivitet ²
<input type="checkbox"/>	Måttlig aktivitet ³
<input checked="" type="checkbox"/>	Ringa aktivitet ⁴
<input type="checkbox"/>	Lågt skada
<input type="checkbox"/>	Kan ej bedömas
<input type="checkbox"/>	Obefintlig erosion
