Översiktlig kartering av stabilitetsförhållandena

Fältbesiktning / Observationspunkt

Strömsunds Kommun

Plats: Alanäset
Punkt nr: STR-Op2.2

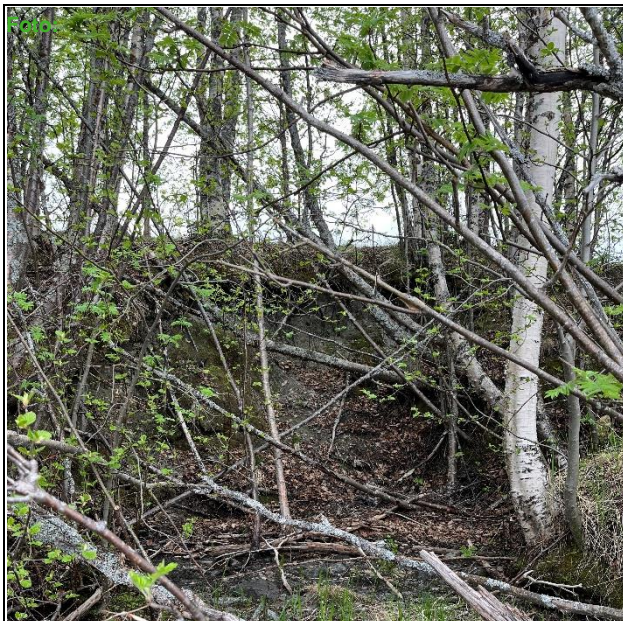
Erosionsindikatorer	
<input checked="" type="checkbox"/>	Bar jord
<input checked="" type="checkbox"/>	Skadetyper – morfologi ¹
<input type="checkbox"/>	Lutande träd
<input type="checkbox"/>	Lutande träd med uppåtgående topp
<input checked="" type="checkbox"/>	Luckor i vegetationstäckan
<input type="checkbox"/>	Utsatt läge i terrängen
<input checked="" type="checkbox"/>	Nedfallna träd

Erosionens omfattning (del av slänt)	
<input type="checkbox"/>	Hela slänten
<input type="checkbox"/>	Endast nedre delen
<input type="checkbox"/>	Endast övre delen
<input checked="" type="checkbox"/>	Varierande

Erosionsaktivitet	
<input checked="" type="checkbox"/>	Stor aktivitet ²
<input checked="" type="checkbox"/>	Måttlig aktivitet ³
<input type="checkbox"/>	Ringa aktivitet ⁴
<input type="checkbox"/>	Lågt skada
<input type="checkbox"/>	Kan ej bedömas
<input type="checkbox"/>	Obefintlig erosion

Ravins aktivitet	
<input type="checkbox"/>	Passiv
<input checked="" type="checkbox"/>	Aktiv
