Översiktlig kartering av stabilitetsförhållandena

Fältbesiktning / Observationspunkt

Strömsund Kommun

Plats: Alanäset
Punkt nr: STR-Öp1.0

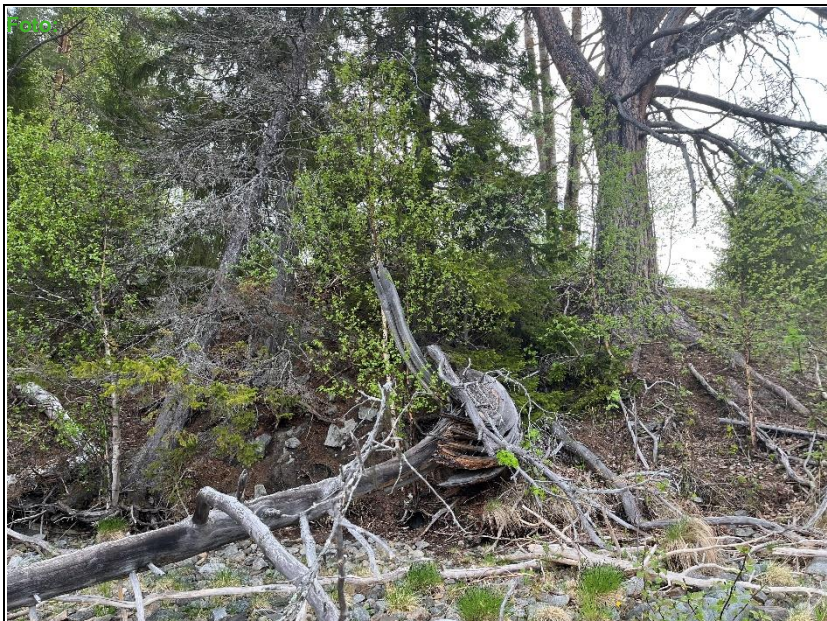
Erosionsindikatorer	
<input checked="" type="checkbox"/>	Bar jord
<input checked="" type="checkbox"/>	Skadetyper – morfologi ¹
<input checked="" type="checkbox"/>	Lutande träd
<input type="checkbox"/>	Lutande träd med uppåtstående topp
<input type="checkbox"/>	Luckor i vegetationstäckan
<input type="checkbox"/>	Utsatt läge i terrängen
<input checked="" type="checkbox"/>	Nedfallna träd

Erosionens omfattning (del av slänt)	
<input checked="" type="checkbox"/>	Hela slänten
<input type="checkbox"/>	Endast nedre delen
<input type="checkbox"/>	Endast övre delen
<input checked="" type="checkbox"/>	Varierande

Erosionsaktivitet	
<input checked="" type="checkbox"/>	Stor aktivitet ²
<input checked="" type="checkbox"/>	Måttlig aktivitet ³
<input type="checkbox"/>	Ringa aktivitet ⁴
<input type="checkbox"/>	Läkt skada
<input type="checkbox"/>	Kan ej bedömas
<input type="checkbox"/>	Obefintlig erosion
