Översiktlig kartering av stabilitetsförhållandena

Fältbesiktning / Observationspunkt

Plats: Alanäset

Punkt nr: STR-Öp1.2

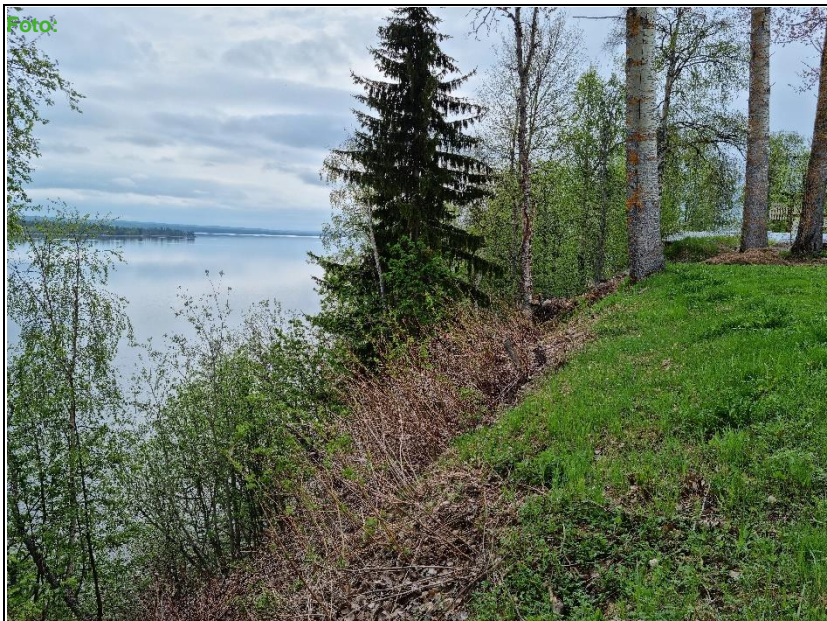
Foto:

Släntlutning	
<input checked="" type="checkbox"/>	Brant (>30°, 1:1,5)
<input type="checkbox"/>	Medelbrant (15-30°, 1:4-1:1,5)
<input type="checkbox"/>	Flack (<15°, <1:4)

<input type="checkbox"/>	0-5 m	<input type="checkbox"/>	15-20 m
<input type="checkbox"/>	5-10 m	<input checked="" type="checkbox"/>	20-30 m
<input type="checkbox"/>	10-15 m	<input type="checkbox"/>	Högre: m

Erosionsindikatorer	
<input type="checkbox"/>	Bar jord
<input type="checkbox"/>	Skadetyper – morfologi ¹
<input checked="" type="checkbox"/>	Lutande träd
<input type="checkbox"/>	Lutande träd med uppåtgående topp
<input type="checkbox"/>	Luckor i vegetationstäckan
<input type="checkbox"/>	Utsatt läge i terrängen
<input type="checkbox"/>	Nedfallna träd

Erosionens omfattning (del av slänt)	
<input checked="" type="checkbox"/>	Hela slänten
<input type="checkbox"/>	Endast nedre delen
<input type="checkbox"/>	Endast övre delen
<input type="checkbox"/>	Varierande
