Översiktlig kartering av stabilitetsförhållandena

Fältbesiktning / Observationspunkt

Plats: Alanäset

Punkt nr: STR-Op2.1

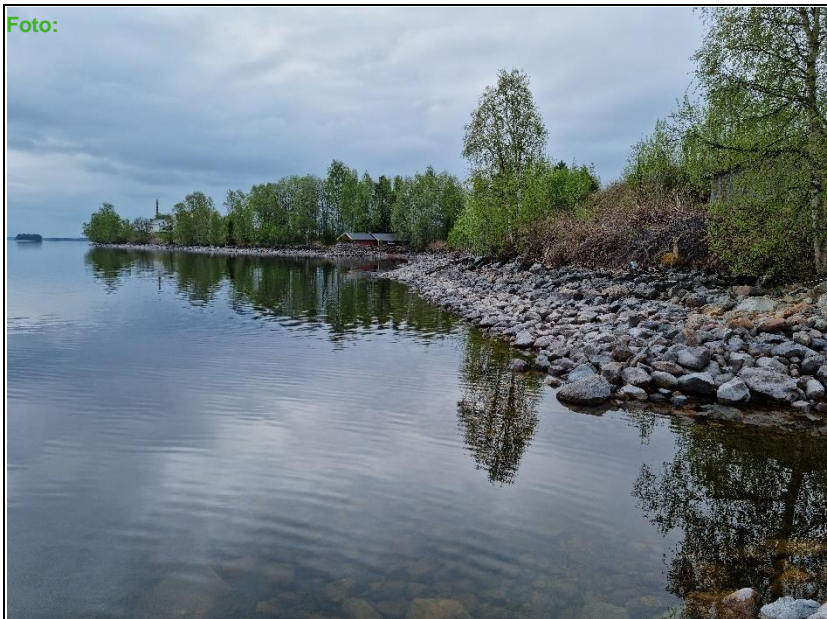
Foto:

Släntlutning	
<input checked="" type="checkbox"/>	Brant (>30°, 1:1,5)
<input type="checkbox"/>	Medelbrant (15-30°, 1:4-1:1,5)
<input type="checkbox"/>	Flack (<15°, <1:4)

Erosionsindikatorer	
<input type="checkbox"/>	Bar jord
<input type="checkbox"/>	Skadetyper – morfologi ¹
<input type="checkbox"/>	Lutande träd
<input checked="" type="checkbox"/>	Lutande träd med uppåtstående topp
<input type="checkbox"/>	Luckor i vegetationstäckan
<input type="checkbox"/>	Utsatt läge i terrängen
<input type="checkbox"/>	Nedfallna träd

Erosionens omfattning (del av slänt)	
<input type="checkbox"/>	Hela slänten
<input type="checkbox"/>	Endast nedre delen
<input type="checkbox"/>	Endast övre delen
<input checked="" type="checkbox"/>	Varierande

Erosionsaktivitet	
<input type="checkbox"/>	Stor aktivitet ²
<input type="checkbox"/>	Måttlig aktivitet ³
<input checked="" type="checkbox"/>	Ringa aktivitet ⁴
<input type="checkbox"/>	Läkt skada
<input type="checkbox"/>	Kan ej bedömas
<input type="checkbox"/>	Obefintlig erosion
