## Översiktlig kartering av stabilitetsförhållandena

## Fältbesiktning / Observationspunkt

Plats: Alanäset

Punkt nr: STR-Op2.2

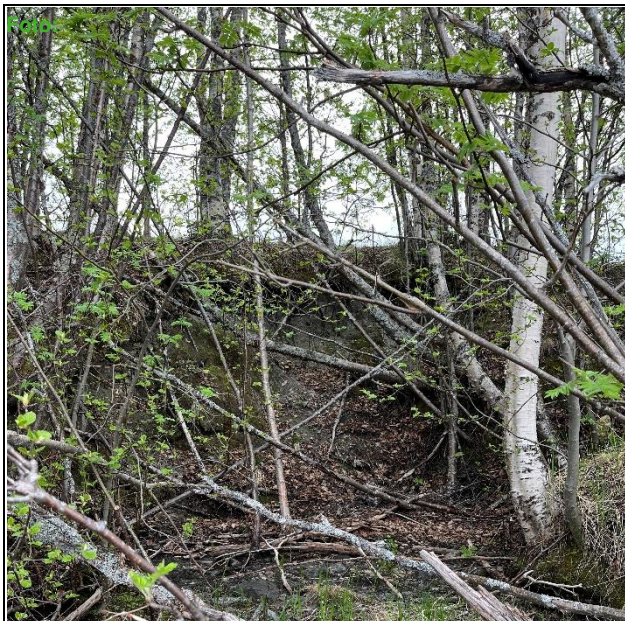
Erosionsindikatorer	
<input checked="" type="checkbox"/>	Bar jord
<input checked="" type="checkbox"/>	Skadetyper – morfologi <sup>1</sup>
<input type="checkbox"/>	Lutande träd
<input type="checkbox"/>	Lutande träd med uppåtgående topp
<input checked="" type="checkbox"/>	Luckor i vegetationstäcket
<input type="checkbox"/>	Utsatt läge i terrängen
<input checked="" type="checkbox"/>	Nedfallna träd

Erosionens omfattning (del av slänt)	
<input type="checkbox"/>	Hela slänten
<input type="checkbox"/>	Endast nedre delen
<input type="checkbox"/>	Endast övre delen
<input checked="" type="checkbox"/>	Varierande

Erosionsaktivitet	
<input checked="" type="checkbox"/>	Stor aktivitet <sup>2</sup>
<input checked="" type="checkbox"/>	Måttlig aktivitet <sup>3</sup>
<input type="checkbox"/>	Ringa aktivitet <sup>4</sup>
<input type="checkbox"/>	Lågt skada
<input type="checkbox"/>	Kan ej bedömas
<input type="checkbox"/>	Obefintlig erosion
