Stabilitetskartering

Uppsala län

Karta 1b - Områdesklassning

Prästängen

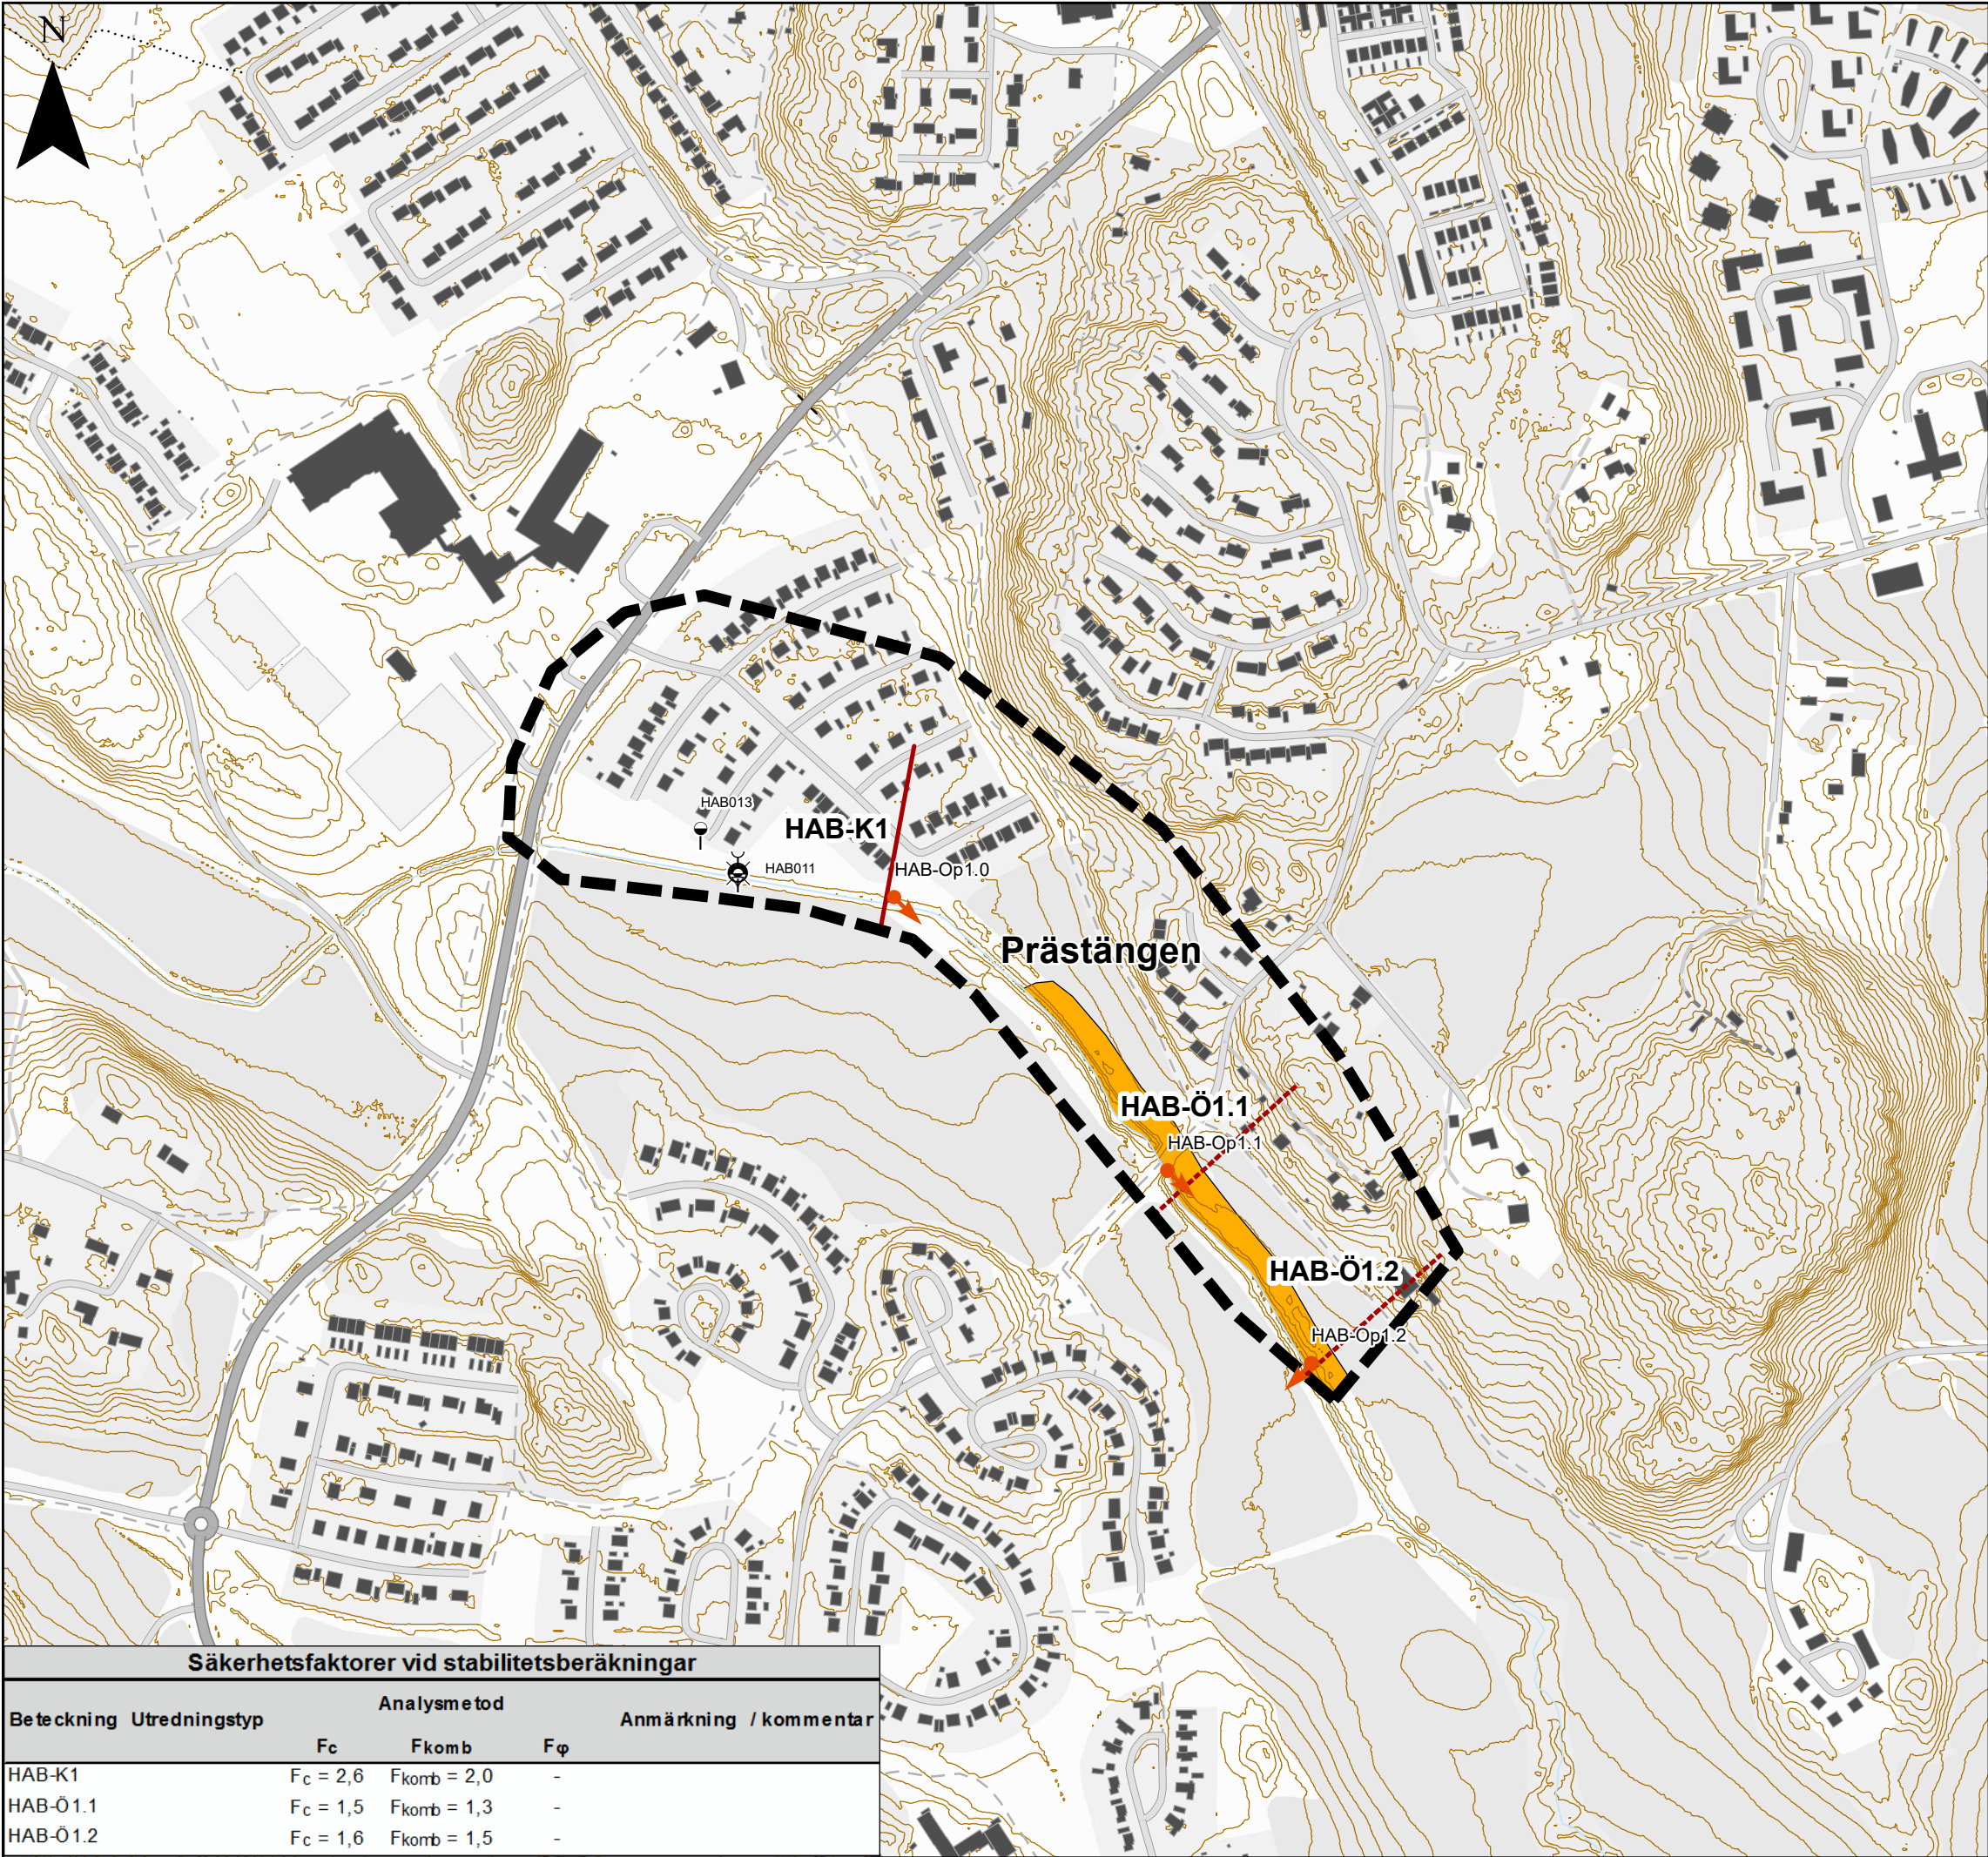
Hab-P1b

| Säkerhetsfaktorer vid stabilitetsberäkningar | | | | | |
|--|---|---|---|---|---|
| HAB-K1 | | Fc = 2,6 | Fkomb = 2,0 | - | |
| HAB-Ö1.1 | | Fc = 1,5 | Fkomb = 1,3 | - | |
| HAB-Ö1.2 | | Fc = 1,6 | Fkomb = 1,5 | - | |
