Översiktlig kartering av stabilitetsförhållandena

Fältbesiktning / Observationspunkt

Höganäs Kommun

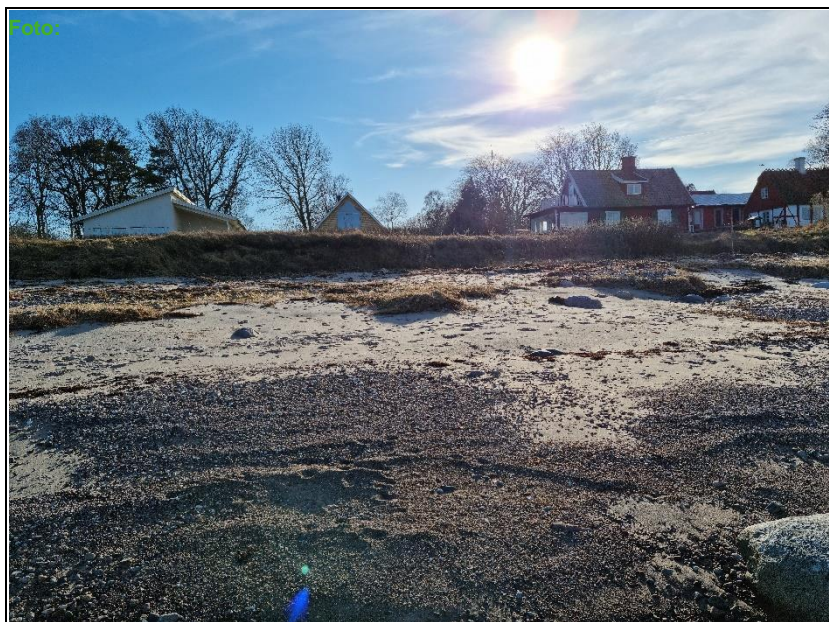
Plats: Häljaröd
Punkt nr: HOG-Op1.0

Vegetationstyp	
<input type="checkbox"/>	Uppvuxen skog
<input type="checkbox"/>	Ungskog
<input checked="" type="checkbox"/>	Sly
<input checked="" type="checkbox"/>	Enstaka grövre träd
<input type="checkbox"/>	Enstaka mindre träd
<input type="checkbox"/>	Buskar
<input checked="" type="checkbox"/>	Gräs och örter
<input type="checkbox"/>	Vattenkrävande växtlighet på land
<input type="checkbox"/>	Vass och näckrosor i vattendrag
<input type="checkbox"/>	Övrigt

Släntlutning	
<input type="checkbox"/>	Brant (>30°, 1:1,5)
<input type="checkbox"/>	Medelbrant (15-30°, 1:4-1:1,5)
<input checked="" type="checkbox"/>	Flack (<15°, <1:4)

Slänthöjd		
<input checked="" type="checkbox"/>	0-5 m	15-20 m
<input type="checkbox"/>	5-10 m	20-30 m
<input type="checkbox"/>	10-15 m	Högre: m

Jordart			
<input type="checkbox"/>	Lera	<input type="checkbox"/>	Block
<input type="checkbox"/>	Silt	<input type="checkbox"/>	Morän
<input checked="" type="checkbox"/>	Sand	<input type="checkbox"/>	Berg i dagen
<input type="checkbox"/>	Grus	<input type="checkbox"/>	Organisk jord
<input type="checkbox"/>	Sten	<input type="checkbox"/>	Fyllning

Erosionsaktivitet	
<input type="checkbox"/>	Stor aktivitet ²
<input type="checkbox"/>	Måttlig aktivitet ³
<input type="checkbox"/>	Ringa aktivitet ⁴
<input type="checkbox"/>	Läkt skada
<input type="checkbox"/>	Kan ej bedömas
<input checked="" type="checkbox"/>	Obefintlig erosion

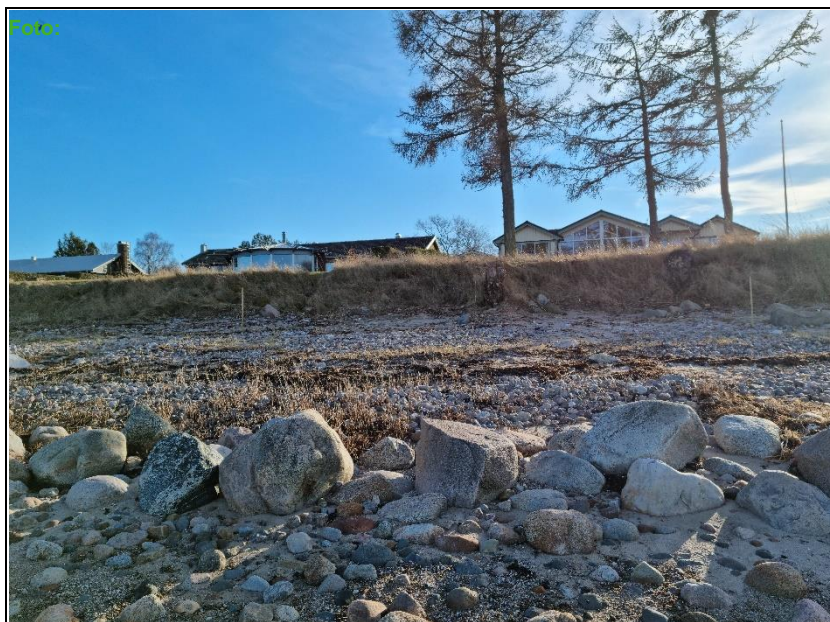
Plats: Häljaröd
Punkt nr: HOG-Op1.1

Vegetationstyp	
<input type="checkbox"/>	Uppvuxen skog
<input type="checkbox"/>	Ungskog
<input type="checkbox"/>	Sly
<input checked="" type="checkbox"/>	Enstaka grövre träd
<input type="checkbox"/>	Enstaka mindre träd
<input type="checkbox"/>	Buskar
<input checked="" type="checkbox"/>	Gräs och örter
<input type="checkbox"/>	Vattenkrävande växtlighet på land
<input type="checkbox"/>	Vass och näckrosor i vattendrag
<input type="checkbox"/>	Övrigt

Släntlutning	
<input type="checkbox"/>	Brant (>30°, 1:1,5)
<input type="checkbox"/>	Medelbrant (15-30°, 1:4-1:1,5)
<input checked="" type="checkbox"/>	Flack (<15°, <1:4)

Slänthöjd		
<input checked="" type="checkbox"/>	0-5 m	15-20 m
<input type="checkbox"/>	5-10 m	20-30 m
<input type="checkbox"/>	10-15 m	Högre: m

Jordart			
<input type="checkbox"/>	Lera	<input type="checkbox"/>	Block
<input type="checkbox"/>	Silt	<input type="checkbox"/>	Morän
<input checked="" type="checkbox"/>	Sand	<input type="checkbox"/>	Berg i dagen
<input type="checkbox"/>	Grus	<input type="checkbox"/>	Organisk jord
<input type="checkbox"/>	Sten	<input type="checkbox"/>	Fyllning

Erosionsaktivitet	
<input type="checkbox"/>	Stor aktivitet ²
<input type="checkbox"/>	Måttlig aktivitet ³
<input type="checkbox"/>	Ringa aktivitet ⁴
<input type="checkbox"/>	Lågt skada
<input type="checkbox"/>	Kan ej bedömas
<input checked="" type="checkbox"/>	Obefintlig erosion

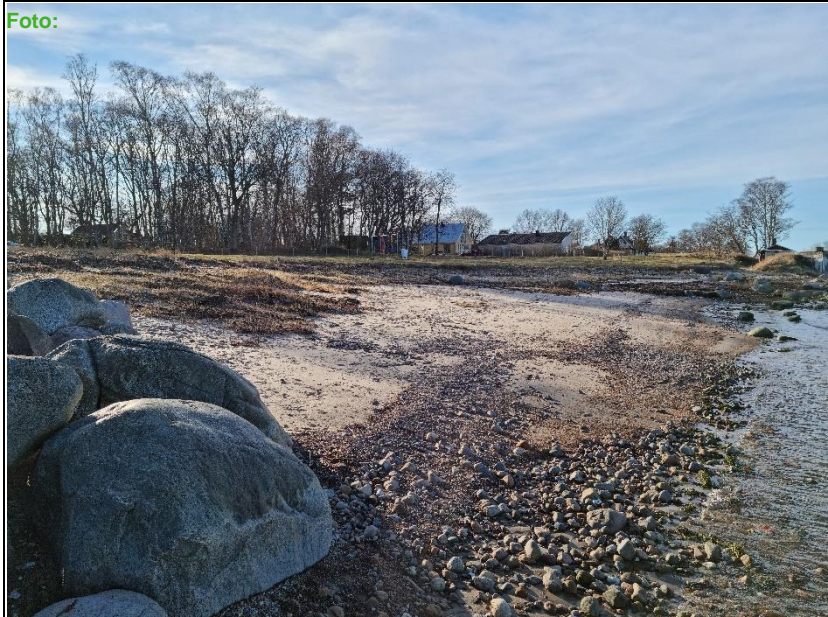
Plats: Häljaröd
Punkt nr: HOG-Op1.2

Vegetationstyp	
<input type="checkbox"/>	Uppvuxen skog
<input type="checkbox"/>	Ungskog
<input checked="" type="checkbox"/>	Sly
<input type="checkbox"/>	Enstaka grövre träd
<input type="checkbox"/>	Enstaka mindre träd
<input type="checkbox"/>	Buskar
<input checked="" type="checkbox"/>	Gräs och örter
<input type="checkbox"/>	Vattenkrävande växtlighet på land
<input type="checkbox"/>	Vass och näckrosor i vattendrag
<input type="checkbox"/>	Övrigt

Släntlutning	
<input type="checkbox"/>	Brant (>30°, 1:1,5)
<input type="checkbox"/>	Medelbrant (15-30°, 1:4-1:1,5)
<input checked="" type="checkbox"/>	Flack (<15°, <1:4)

Slänthöjd		
<input checked="" type="checkbox"/>	0-5 m	15-20 m
<input type="checkbox"/>	5-10 m	20-30 m
<input type="checkbox"/>	10-15 m	Högre: m

Jordart			
<input type="checkbox"/>	Lera	<input type="checkbox"/>	Block
<input type="checkbox"/>	Silt	<input type="checkbox"/>	Morän
<input checked="" type="checkbox"/>	Sand	<input type="checkbox"/>	Berg i dagen
<input type="checkbox"/>	Grus	<input type="checkbox"/>	Organisk jord
<input type="checkbox"/>	Sten	<input type="checkbox"/>	Fyllning

Erosionsaktivitet	
<input type="checkbox"/>	Stor aktivitet ²
<input type="checkbox"/>	Måttlig aktivitet ³
<input type="checkbox"/>	Ringa aktivitet ⁴
<input type="checkbox"/>	Läkt skada
<input type="checkbox"/>	Kan ej bedömas
<input checked="" type="checkbox"/>	Obefintlig erosion

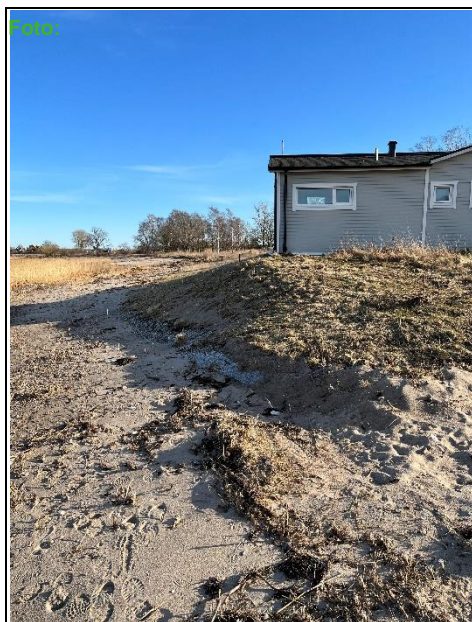
Plats: Häljaröd
Punkt nr: HOG-Op2.0

Vegetationstyp	
<input type="checkbox"/>	Uppvuxen skog
<input type="checkbox"/>	Ungskog
<input type="checkbox"/>	Sly
<input type="checkbox"/>	Enstaka grövre träd
<input type="checkbox"/>	Enstaka mindre träd
<input type="checkbox"/>	Buskar
<input type="checkbox"/>	Gräs och örter
<input type="checkbox"/>	Vattenkrävande växtlighet på land
<input checked="" type="checkbox"/>	Vass och näckrosor i vattendrag
<input checked="" type="checkbox"/>	Övrigt

Släntlutning	
<input type="checkbox"/>	Brant (>30°, 1:1,5)
<input checked="" type="checkbox"/>	Medelbrant (15-30°, 1:4-1:1,5)
<input type="checkbox"/>	Flack (<15°, <1:4)

Jordart			
<input type="checkbox"/>	Lera	<input type="checkbox"/>	Block
<input type="checkbox"/>	Silt	<input type="checkbox"/>	Morän
<input checked="" type="checkbox"/>	Sand	<input type="checkbox"/>	Berg i dagen
<input checked="" type="checkbox"/>	Grus	<input type="checkbox"/>	Organisk jord
<input type="checkbox"/>	Sten	<input type="checkbox"/>	Fyllning

Erosionsindikatorer	
<input type="checkbox"/>	Bar jord
<input checked="" type="checkbox"/>	Skadetyper – morfologi ¹
<input type="checkbox"/>	Lutande träd
<input type="checkbox"/>	Lutande träd med uppåtgående topp
<input type="checkbox"/>	Luckor i vegetationstäckan
<input type="checkbox"/>	Utsatt läge i terrängen
<input type="checkbox"/>	Nedfallna träd

Erosionens omfattning (del av slänt)	
<input checked="" type="checkbox"/>	Hela slänten
<input type="checkbox"/>	Endast nedre delen
<input type="checkbox"/>	Endast övre delen
<input type="checkbox"/>	Varierande

Erosionsaktivitet	
<input type="checkbox"/>	Stor aktivitet ²
<input type="checkbox"/>	Måttlig aktivitet ³
<input checked="" type="checkbox"/>	Ringa aktivitet ⁴
<input type="checkbox"/>	Läkt skada
<input type="checkbox"/>	Kan ej bedömas
<input type="checkbox"/>	Obefintlig erosion

Observerad "människlig aktivitet"	
<input type="checkbox"/>	Erosionsskydd av hög kvalitet
<input type="checkbox"/>	Erosionsskydd av dålig kvalitet
<input checked="" type="checkbox"/>	Erosionsskydd av svårbest. kvalitet
<input type="checkbox"/>	Markförlagda ledningar
<input type="checkbox"/>	Avloppsbrunnar
<input type="checkbox"/>	Jordfyllning
<input type="checkbox"/>	Avfall
<input type="checkbox"/>	Stödmur, spont
<input type="checkbox"/>	Byggnation, anläggning
<input type="checkbox"/>	Människlig aktivitet i allm., slitage, spår
<input type="checkbox"/>	Större avverkning
<input type="checkbox"/>	Kaj
<input type="checkbox"/>	Schaktning
<input type="checkbox"/>	Kulvertering av vattendrag
<input type="checkbox"/>	Sprängstensfyllning

Anmärkningar, förstärkn.konstr. etc.	
Geonät

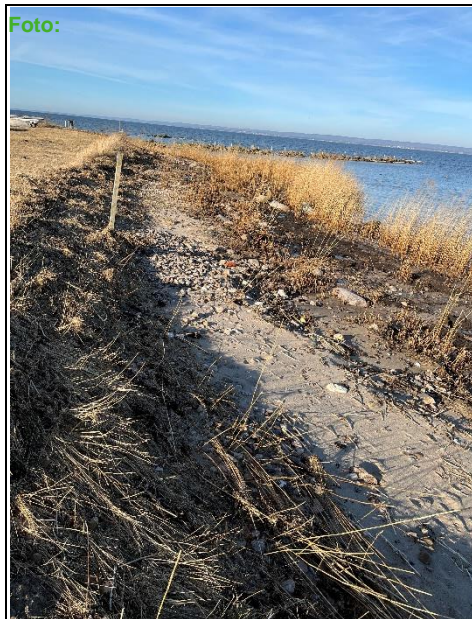
Plats: Häljaröd
Punkt nr: HOG-Op2.1

Vegetationstyp	
<input type="checkbox"/>	Uppvuxen skog
<input type="checkbox"/>	Ungskog
<input type="checkbox"/>	Sly
<input type="checkbox"/>	Enstaka grövre träd
<input type="checkbox"/>	Enstaka mindre träd
<input type="checkbox"/>	Buskar
<input type="checkbox"/>	Gräs och örter
<input type="checkbox"/>	Vattenkrävande växtlighet på land
<input checked="" type="checkbox"/>	Vass och näckrosor i vattendrag
<input type="checkbox"/>	Övrigt

Släntlutning	
<input type="checkbox"/>	Brant (>30°, 1:1,5)
<input type="checkbox"/>	Medelbrant (15-30°, 1:4-1:1,5)
<input checked="" type="checkbox"/>	Flack (<15°, <1:4)

Slänthöjd		
<input checked="" type="checkbox"/>	0-5 m	15-20 m
<input type="checkbox"/>	5-10 m	20-30 m
<input type="checkbox"/>	10-15 m	Högre: m

Jordart			
<input type="checkbox"/>	Lera	<input type="checkbox"/>	Block
<input type="checkbox"/>	Silt	<input type="checkbox"/>	Morän
<input checked="" type="checkbox"/>	Sand	<input type="checkbox"/>	Berg i dagen
<input checked="" type="checkbox"/>	Grus	<input type="checkbox"/>	Organisk jord
<input type="checkbox"/>	Sten	<input type="checkbox"/>	Fyllning

Erosionsaktivitet	
<input type="checkbox"/>	Stor aktivitet ²
<input type="checkbox"/>	Måttlig aktivitet ³
<input type="checkbox"/>	Ringa aktivitet ⁴
<input type="checkbox"/>	Läkt skada
<input type="checkbox"/>	Kan ej bedömas
<input checked="" type="checkbox"/>	Obefintlig erosion
