Översiktlig kartering av stabilitetsförhållandena

Fältbesiktning / Observationspunkt

Höganäs Kommun

Plats: Häljaröd
Punkt nr: HOG-Op2.2

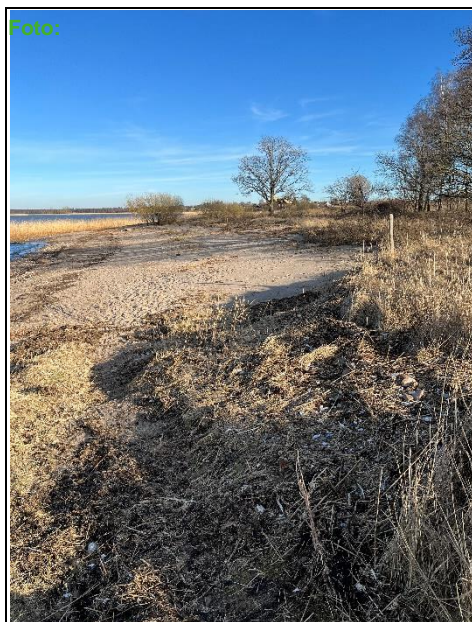
Släntlutning	
<input type="checkbox"/>	Brant (>30°, 1:1,5)
<input type="checkbox"/>	Medelbrant (15-30°, 1:4–1:1,5)
<input checked="" type="checkbox"/>	Flack (<15°, <1:4)

Jordart			
<input type="checkbox"/>	Lera	<input type="checkbox"/>	Block
<input type="checkbox"/>	Silt	<input type="checkbox"/>	Morän
<input checked="" type="checkbox"/>	Sand	<input type="checkbox"/>	Berg i dagen
<input checked="" type="checkbox"/>	Grus	<input type="checkbox"/>	Organisk jord
<input type="checkbox"/>	Sten	<input type="checkbox"/>	Fyllning

Erosionsindikatorer	
<input checked="" type="checkbox"/>	Bar jord
<input type="checkbox"/>	Skadetyper – morfologi ¹
<input checked="" type="checkbox"/>	Lutande träd
<input type="checkbox"/>	Lutande träd med uppåtgående topp
<input type="checkbox"/>	Luckor i vegetationstäckan
<input type="checkbox"/>	Utsatt läge i terrängen
<input type="checkbox"/>	Nedfallna träd

Erosionens omfattning (del av slänt)	
<input type="checkbox"/>	Hela slänten
<input type="checkbox"/>	Endast nedre delen
<input type="checkbox"/>	Endast övre delen
<input checked="" type="checkbox"/>	Varierande

Erosionsaktivitet	
<input type="checkbox"/>	Stor aktivitet ²
<input type="checkbox"/>	Måttlig aktivitet ³
<input checked="" type="checkbox"/>	Ringa aktivitet ⁴
<input type="checkbox"/>	Läkt skada
<input type="checkbox"/>	Kan ej bedömas
<input type="checkbox"/>	Obefintlig erosion
