# Översiktlig kartering av stabilitetsförhållandena

## Fältbesiktning / Observationspunkt

### Mönsterås Kommun

Plats: Fliseryd  
Punkt nr: MON-Op0.1

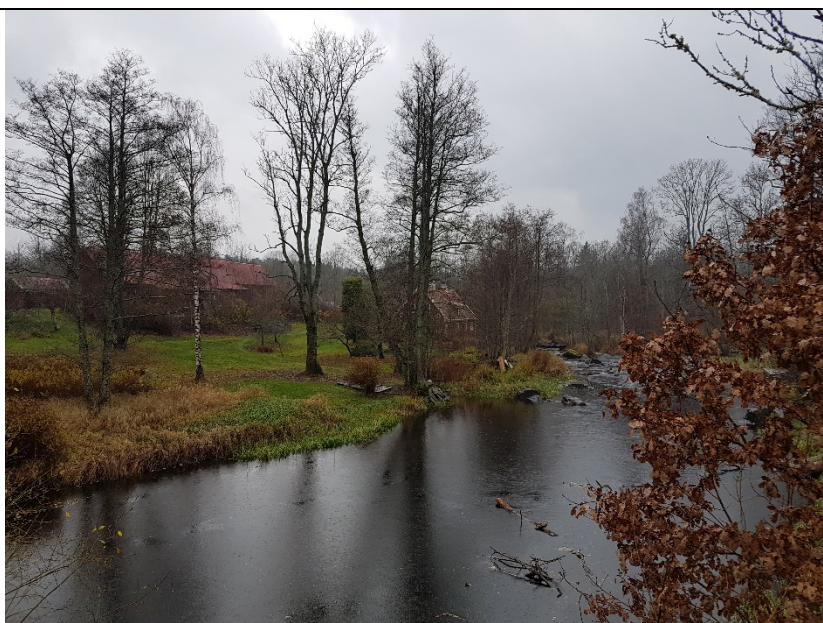
Släntlutning	
<input type="checkbox"/>	Brant (>30°, 1:1,5)
<input type="checkbox"/>	Medelbrant (15-30°, 1:4–1:1,5)
<input checked="" type="checkbox"/>	Flack (<15°, <1:4)

Slänthöjd		
<input checked="" type="checkbox"/>	0-5 m	15-20 m
<input type="checkbox"/>	5-10 m	20-30 m
<input type="checkbox"/>	10-15 m	Högre: ..... m

Jordart			
<input type="checkbox"/>	Lera	<input type="checkbox"/>	Block
<input checked="" type="checkbox"/>	Silt	<input checked="" type="checkbox"/>	Morän
<input checked="" type="checkbox"/>	Sand	<input type="checkbox"/>	Berg i dagen
<input type="checkbox"/>	Grus	<input type="checkbox"/>	Organisk jord
<input type="checkbox"/>	Sten	<input type="checkbox"/>	Fyllning

Erosionsaktivitet	
<input type="checkbox"/>	Stor aktivitet <sup>2</sup>
<input type="checkbox"/>	Måttlig aktivitet <sup>3</sup>
<input type="checkbox"/>	Ringa aktivitet <sup>4</sup>
<input type="checkbox"/>	Lågt skada
<input type="checkbox"/>	Kan ej bedömas
<input checked="" type="checkbox"/>	Obefintlig erosion

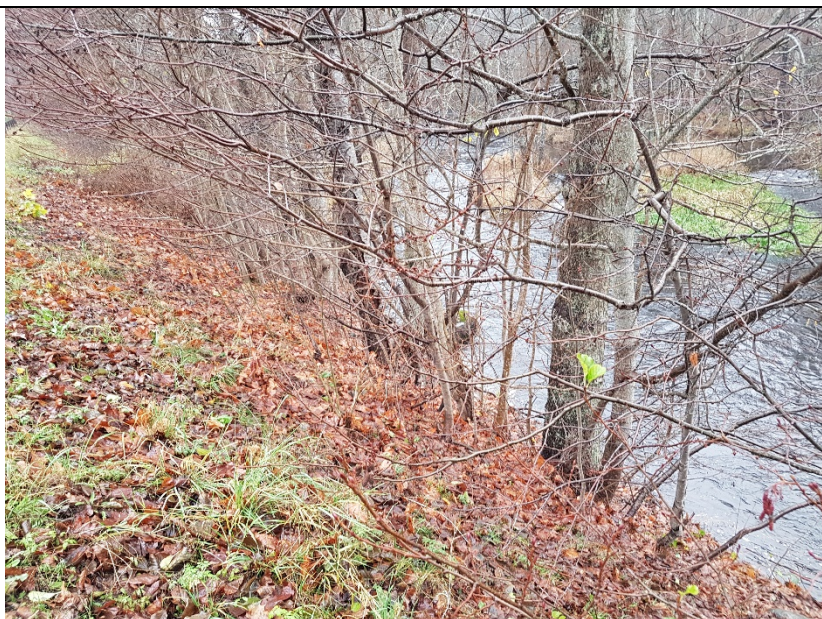
Plats: Fliseryd  
Punkt nr: MON-Op0.2

Släntlutning	
<input checked="" type="checkbox"/>	Brant (>30°, 1:1,5)
<input type="checkbox"/>	Medelbrant (15-30°, 1:4-1:1,5)
<input type="checkbox"/>	Flack (<15°, <1:4)

Slänthöjd		
<input type="checkbox"/>	0-5 m	15-20 m
<input checked="" type="checkbox"/>	5-10 m	20-30 m
<input type="checkbox"/>	10-15 m	Högre: ..... m

Jordart			
<input type="checkbox"/>	Lera	<input type="checkbox"/>	Block
<input checked="" type="checkbox"/>	Silt	<input checked="" type="checkbox"/>	Morän
<input checked="" type="checkbox"/>	Sand	<input type="checkbox"/>	Berg i dagen
<input type="checkbox"/>	Grus	<input type="checkbox"/>	Organisk jord
<input type="checkbox"/>	Sten	<input type="checkbox"/>	Fyllning

Erosionsindikatorer	
<input type="checkbox"/>	Bar jord
<input type="checkbox"/>	Skadetyper – morfologi <sup>1</sup>
<input type="checkbox"/>	Lutande träd
<input type="checkbox"/>	Lutande träd med uppgående topp
<input type="checkbox"/>	Luckor i vegetationstäckan
<input type="checkbox"/>	Utsatt läge i terrängen
<input checked="" type="checkbox"/>	Nedfallna träd

Erosionens omfattning (del av slänt)	
<input type="checkbox"/>	Hela slänten
<input checked="" type="checkbox"/>	Endast nedre delen
<input type="checkbox"/>	Endast övre delen
<input type="checkbox"/>	Varierande

Erosionstyp	
<input type="checkbox"/>	Ras (sand)
<input type="checkbox"/>	Jordflytning (silt)
<input type="checkbox"/>	Skred (lera)
<input checked="" type="checkbox"/>	Svårbestämbar

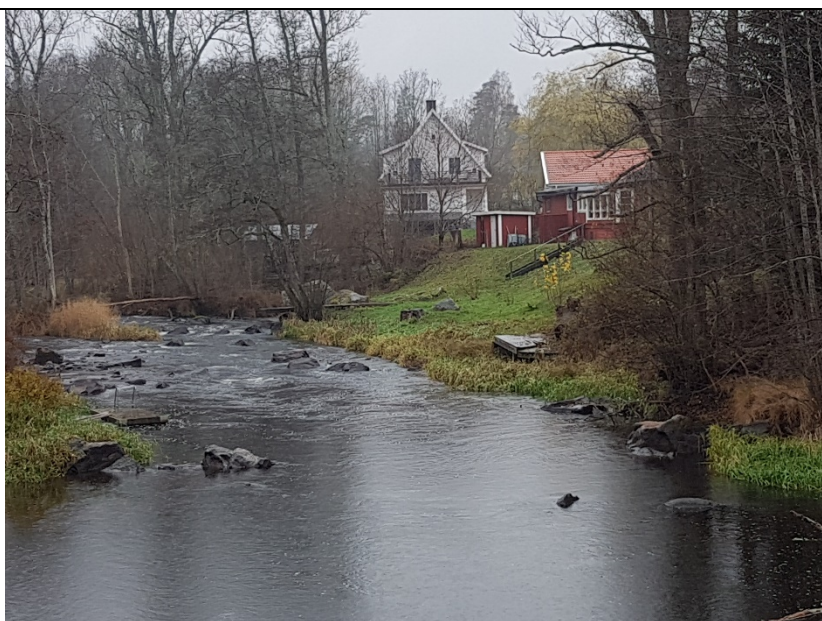
Plats: Fliseryd, sektion MON-Ö1.1  
Punkt nr: MON-Op1.1

Släntlutning	
<input type="checkbox"/>	Brant (>30°, 1:1,5)
<input type="checkbox"/>	Medelbrant (15-30°, 1:4–1:1,5)
<input checked="" type="checkbox"/>	Flack (<15°, <1:4)

Slänthöjd		
<input type="checkbox"/>	0-5 m	15-20 m
<input checked="" type="checkbox"/>	5-10 m	20-30 m
<input type="checkbox"/>	10-15 m	Högre: ..... m

Jordart		
<input checked="" type="checkbox"/>	Lera	Block
<input checked="" type="checkbox"/>	Silt	Morän
<input type="checkbox"/>	Sand	Berg i dagen
<input type="checkbox"/>	Grus	Organisk jord
<input type="checkbox"/>	Sten	Fyllning

Erosionsaktivitet	
<input type="checkbox"/>	Stor aktivitet <sup>2</sup>
<input type="checkbox"/>	Måttlig aktivitet <sup>3</sup>
<input type="checkbox"/>	Ringa aktivitet <sup>4</sup>
<input type="checkbox"/>	Lågt skada
<input type="checkbox"/>	Kan ej bedömas
<input checked="" type="checkbox"/>	Obefintlig erosion

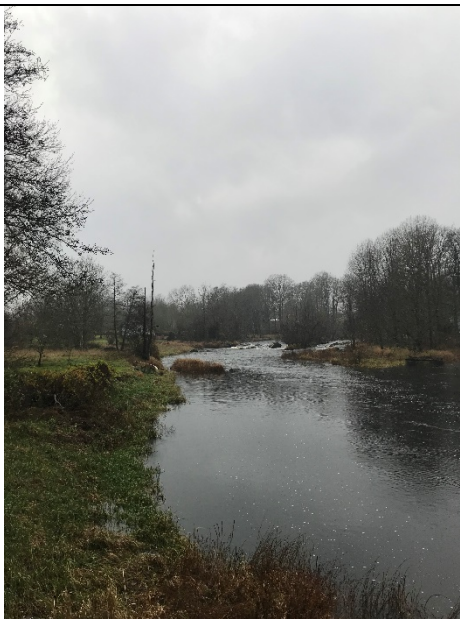
Plats: Fliseryd, sektion MON-Ö1.2  
Punkt nr: MON-Op1.2

Släntlutning	
<input type="checkbox"/>	Brant (>30°, 1:1,5)
<input checked="" type="checkbox"/>	Medelbrant (15-30°, 1:4–1:1,5)
<input type="checkbox"/>	Flack (<15°, <1:4)

Slänthöjd	
<input checked="" type="checkbox"/> 0-5 m	15-20 m
<input type="checkbox"/> 5-10 m	20-30 m
<input type="checkbox"/> 10-15 m	Högre: ..... m

Jordart			
<input type="checkbox"/>	Lera	<input type="checkbox"/>	Block
<input checked="" type="checkbox"/>	Silt	<input type="checkbox"/>	Morän
<input type="checkbox"/>	Sand	<input type="checkbox"/>	Berg i dagen
<input type="checkbox"/>	Grus	<input type="checkbox"/>	Organisk jord
<input type="checkbox"/>	Sten	<input type="checkbox"/>	Fyllning

Erosionsindikatorer	
<input type="checkbox"/>	Bar jord
<input type="checkbox"/>	Skadetyper – morfologi <sup>1</sup>
<input checked="" type="checkbox"/>	Lutande träd
<input type="checkbox"/>	Lutande träd med uppåtgående topp
<input type="checkbox"/>	Luckor i vegetationstäckan
<input type="checkbox"/>	Utsatt läge i terrängen
<input checked="" type="checkbox"/>	Nedfallna träd

Erosionens omfattning (del av slänt)	
<input type="checkbox"/>	Hela slänten
<input checked="" type="checkbox"/>	Endast nedre delen
<input type="checkbox"/>	Endast övre delen
<input type="checkbox"/>	Varierande

Erosionsaktivitet	
<input type="checkbox"/>	Stor aktivitet <sup>2</sup>
<input type="checkbox"/>	Måttlig aktivitet <sup>3</sup>
<input checked="" type="checkbox"/>	Ringa aktivitet <sup>4</sup>
<input type="checkbox"/>	Läkt skada
<input type="checkbox"/>	Kan ej bedömas
<input type="checkbox"/>	Obefintlig erosion

Foto:  
(Fotoriktning mot väst)
